ESTADO DE LA CALIDAD DEL AGUA EN LA BAHÍA INTERIOR DE PUNO – LAGO TITICACA

Linea de Base de la calidad del agua en la Bahía Interior de Puno
Proyecto Piloto 07-P-02 “Estudio Técnicas de Fitorremediación en cuerpos de agua afectados por aguas residuales domésticas. Bahía Interior de Puno”

1ra Edición - Mayo 2022

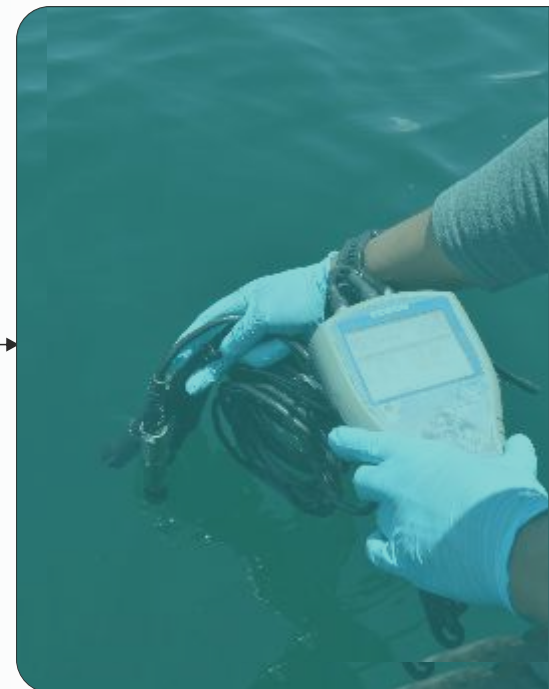
Figura 3. Línea de tiempo de las acciones de monitoreo del agua en el lago Titicaca desarrolladas por la ANA

En el Perú, de manera oficial, **la Autoridad Nacional del Agua (ANA)** como organismo adscrito al **Ministerio de Desarrollo Agrario y Riego** (antes, Ministerio de Agricultura y Riego), en abril de 2013 realizó el primer monitoreo participativo de la calidad del agua superficial en la bahía interior de Puno y bahía de Puno - lago Titicaca; en adelante se realizaron diversas actividades oficiales de maneja binacional con participación de Bolivia. Los resultados de parámetros *in situ* y de análisis de muestras en Laboratorio Acreditado por el Instituto Nacional para la Calidad (INACAL), se comparan con los valores establecidos en la Categoría 4 de los Estándares de Calidad Ambiental (ECA) para agua.

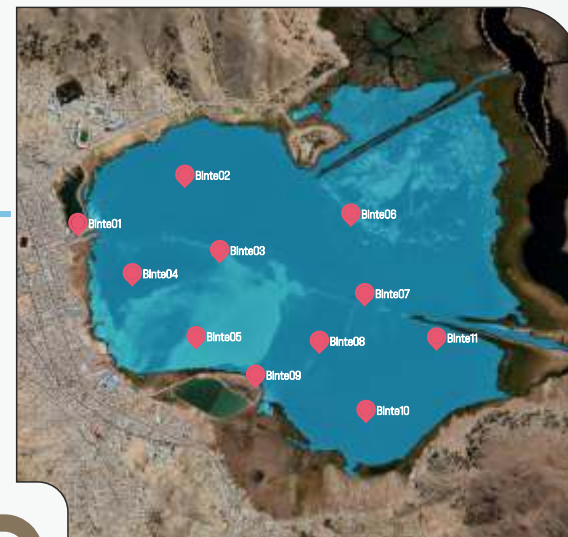
Tabla 4. Red de puntos de muestreo en la Bahía Interior de Puno (2019-2020).

Código	Descripción	Coordenadas UTM WGS84	
		Este (m)	Norte (m)
LTit159	Bahía Interior de Puno, frente de Muelle principal (Puno)	391 402	8 249 013
LTit160	Bahía Interior de Puno, frente de zona Huajje (Puno)	392 656	8 249 544
LTit161	Bahía Interior de Puno, frente de zona Chimú (Puno)	394 641	8 246 844
LTit162	Bahía Interior de Puno, trayecto principal de tránsito lacustre	393 607	8 248 395
LTit163	Bahía Interior de Puno, próximo al vertimiento de EMSAPUNO	393 377	8 247 327
LTit164	Bahía Int. Puno, próximo a isla Esteves y trayecto a Los Uros	394 477	8 249 053

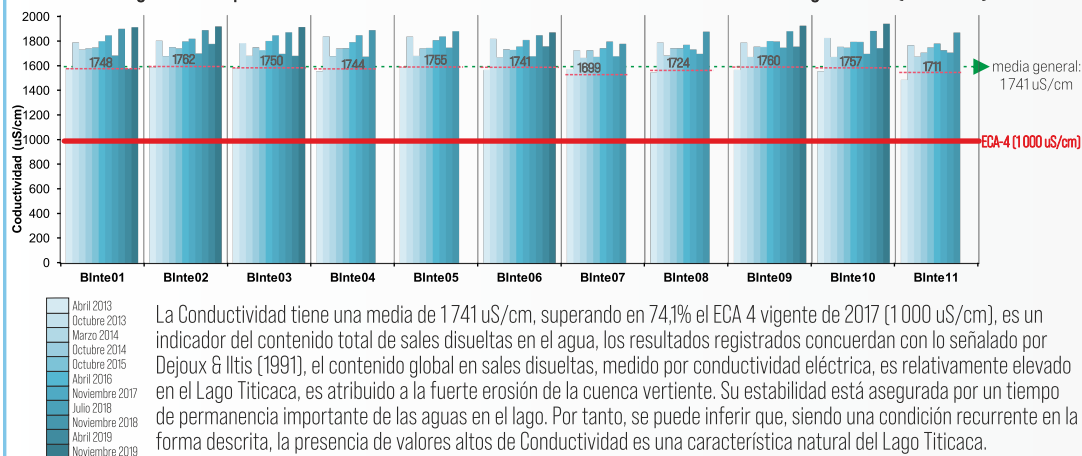
Figura 12. Comportamiento multianual de la Conductividad en la Bahía Interior de Puno - Lago Titicaca (2013-2019).

La Conductividad tiene una media de 1741 uS/cm, superando en 74,1% el ECA 4 vigente de 2017 (1000 uS/cm), es un indicador del contenido total de sales disueltas en el agua, los resultados registrados concuerdan con lo señalado por Dejoux & Ittis (1991), el contenido global en sales disueltas, medido por conductividad eléctrica, es relativamente elevado en el Lago Titicaca, es atribuido a la fuerte erosión de la cuenca vertiente. Su estabilidad está asegurada por un tiempo de permanencia importante de las aguas en el lago. Por tanto, se puede inferir que, siendo una condición recurrente en la forma descrita, la presencia de valores altos de Conductividad es una característica natural del Lago Titicaca.
