## **SISTEMATIZACIÓN Y ANÁLISIS DE INFORMACIÓN DE CALIDAD DE AGUA DE LAS UNIDADES HIDROGRÁFICAS DEL ÁMBITO BOLIVIANO DEL SISTEMA HÍDRICO TDPS.**

**GESTIÓN INTEGRADA DE LOS RECURSOS HÍDRICOS EN EL SISTEMA TITICACA – DESAGUADERO-POOPÓ-  
SALAR DE COIPASA (GIRH-TDPS)**

**PRODUCTO 3: INFORME TÉCNICO SOBRE EL ESTADO DE LA CALIDAD DE LOS RECURSOS HÍDRICOS DEL  
SISTEMA TDPS – LADO BOLIVIA 2010 – 2021**

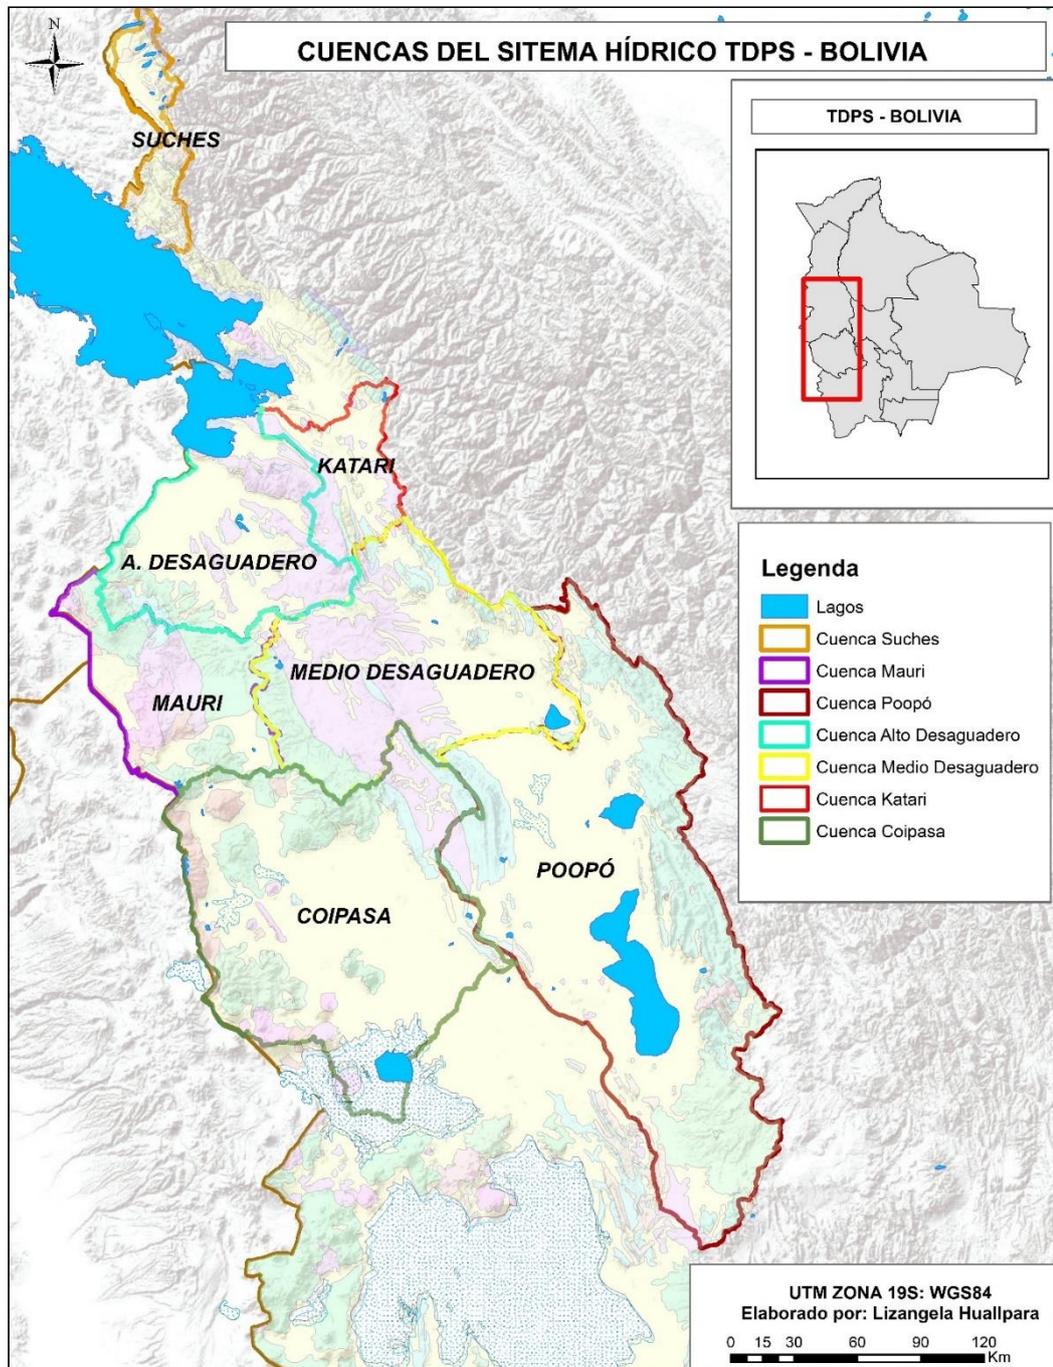
Figura 2. Cuencas del Sistema Hídrico TDPS – Bolivia.

A continuación, se muestra la delimitación geográfica de las cuencas: SÚchez, Alto Desaguadero, Medio Desaguadero, Katari, Mauri, Salar de Coipasa y Poopó, a nivel 3 y 4 del **territorio boliviano**, del Sistema Hídrico TDPS.

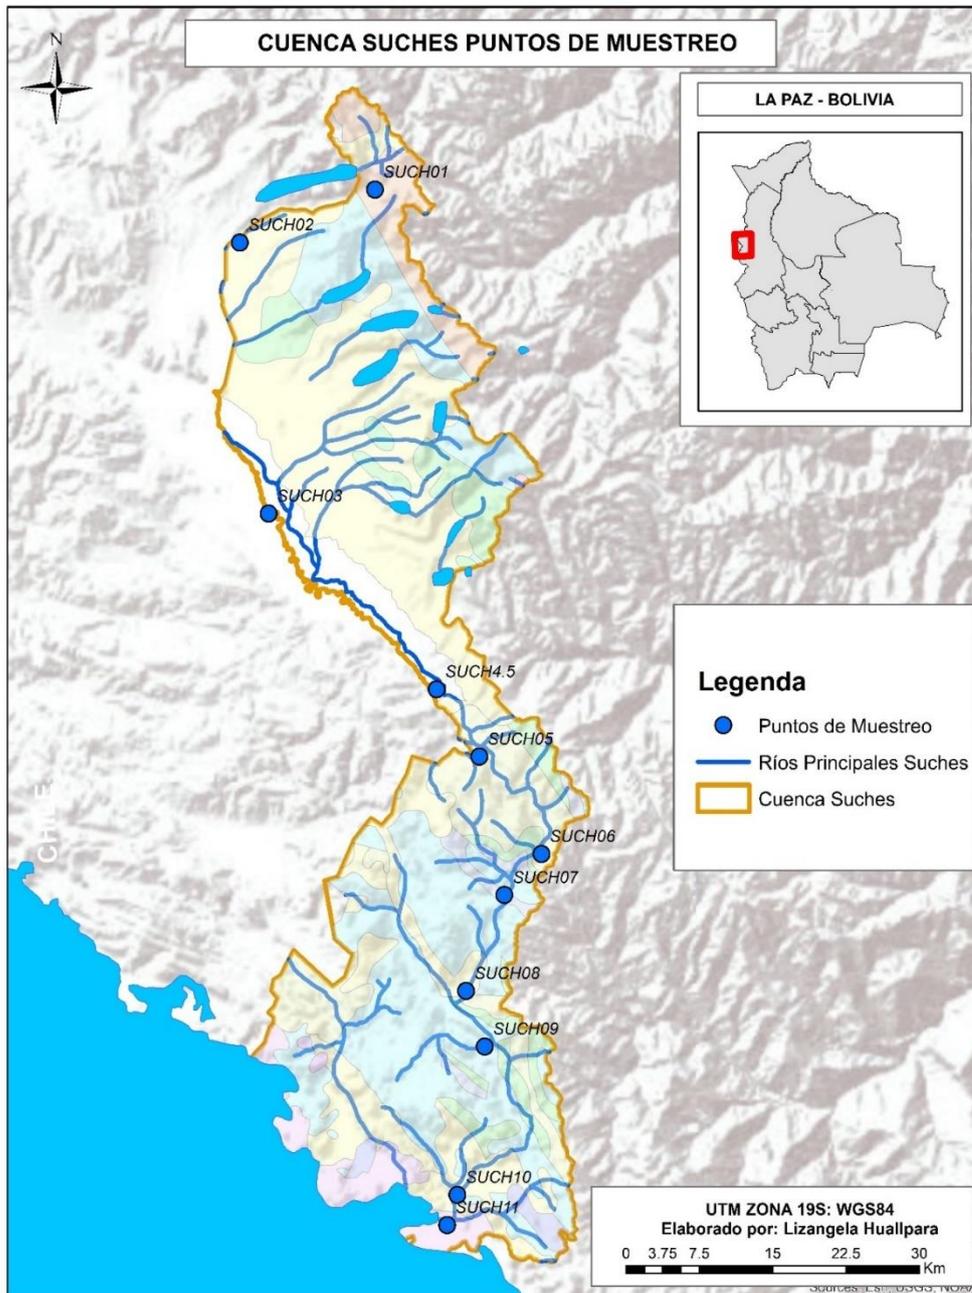
Figura 3 . Cuenca SÚchez – Puntos de Muestreo – Bolivia.

La Cuenca del río SÚchez es un importante afluente de agua que desemboca en el Lago Titicaca, la misma que se encuentra compartida por Bolivia y Perú. En la figura 3 se puede observar la **delimitación geográfica de la Cuenca SÚchez a nivel 3 UH 017 dentro del territorio boliviano**, así como también la red de puntos de Monitoreo de calidad de agua dentro la cuenca.

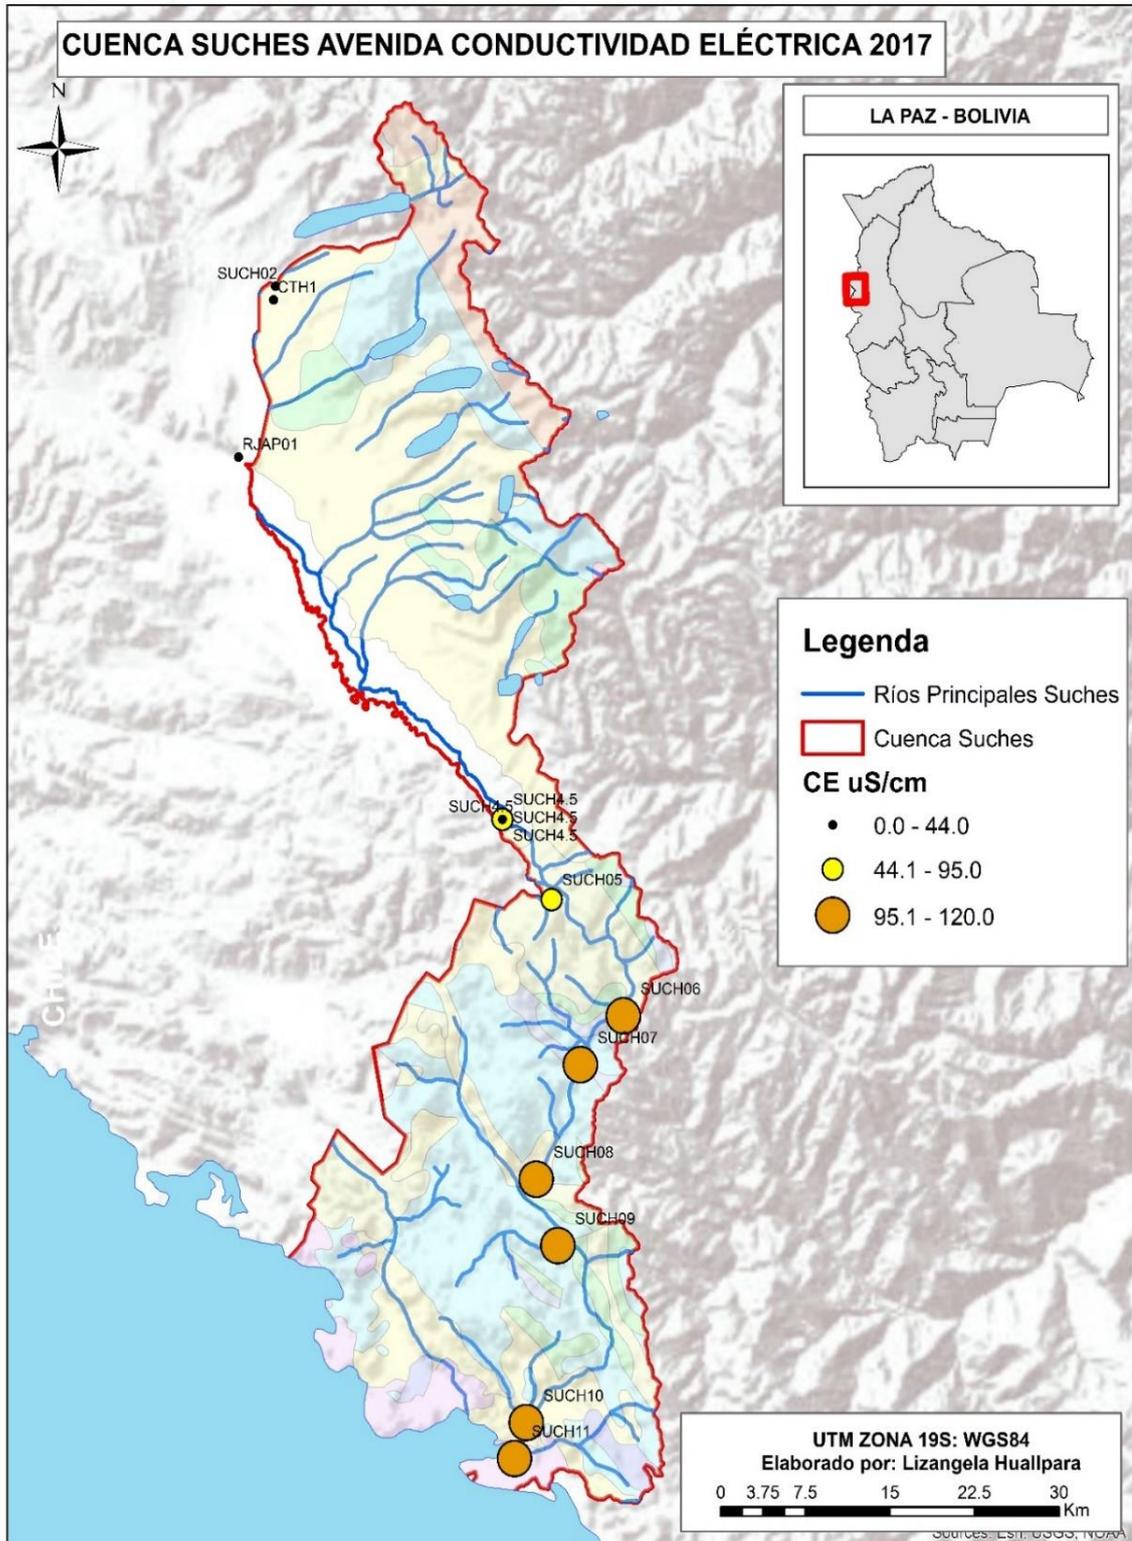
Figura 5. Mapa de la variación de la CE de la Cuenca SÚchez – Avenida 2017.

de agua, los valores se encuentran por debajo del valor crítico de  $1600 \mu\text{S}/\text{cm}$  según el RMCH presentando valores más elevados en la parte sur de la Cuenca SÚchez (figuras 5 y 6).

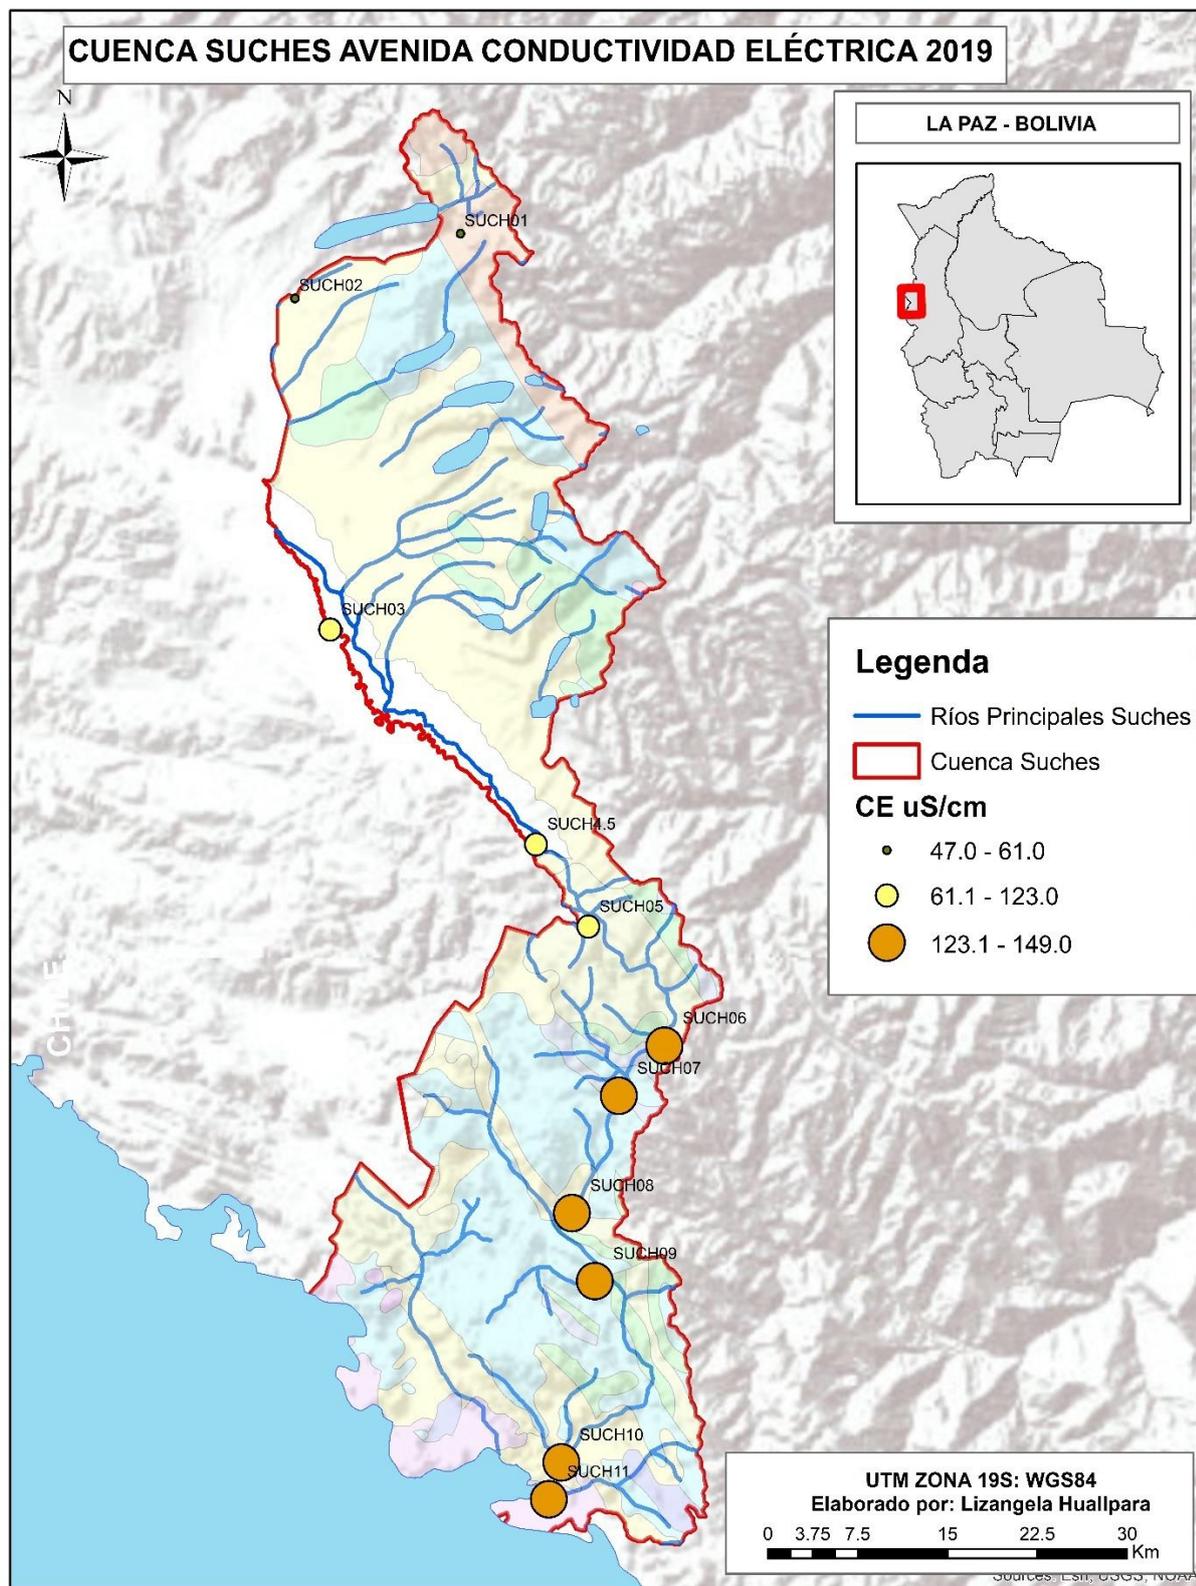
Figura 6. Mapa de la variación de la CE de la Cuenca Súchez – Avenida 2019.

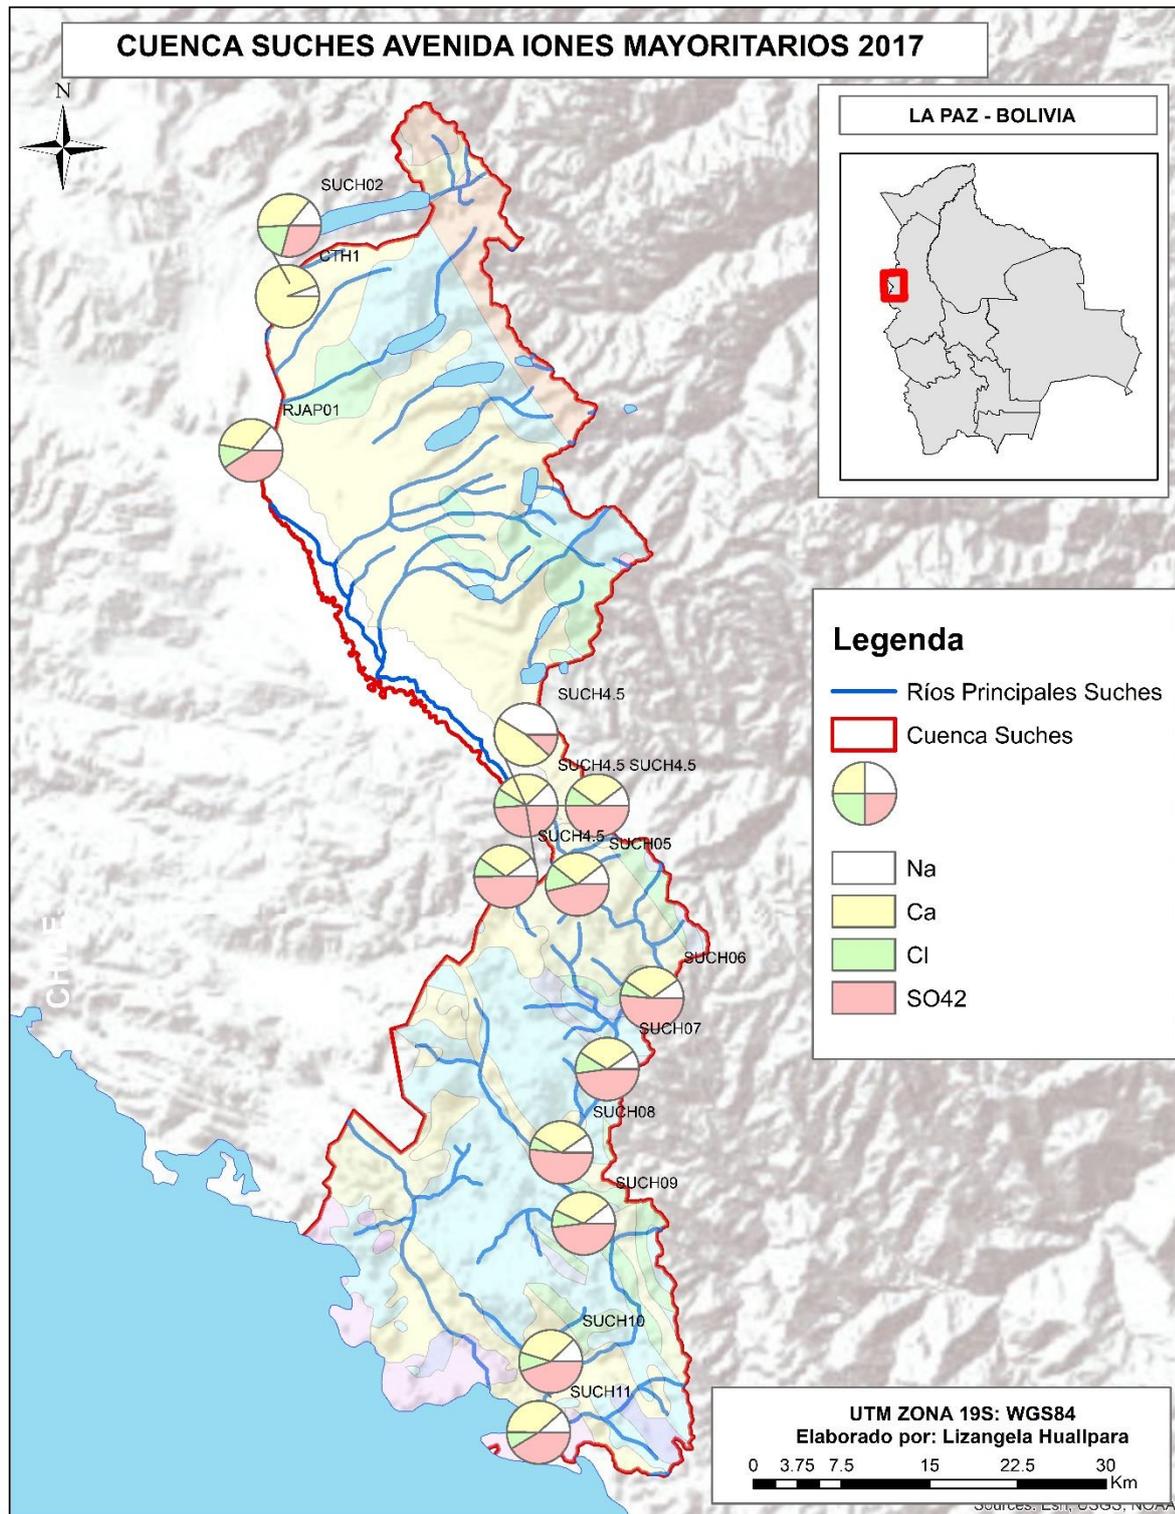
Figura 8. Mapa de variación de los Iones Mayoritarios de la Cuenca Súchez – Avenida 2017.

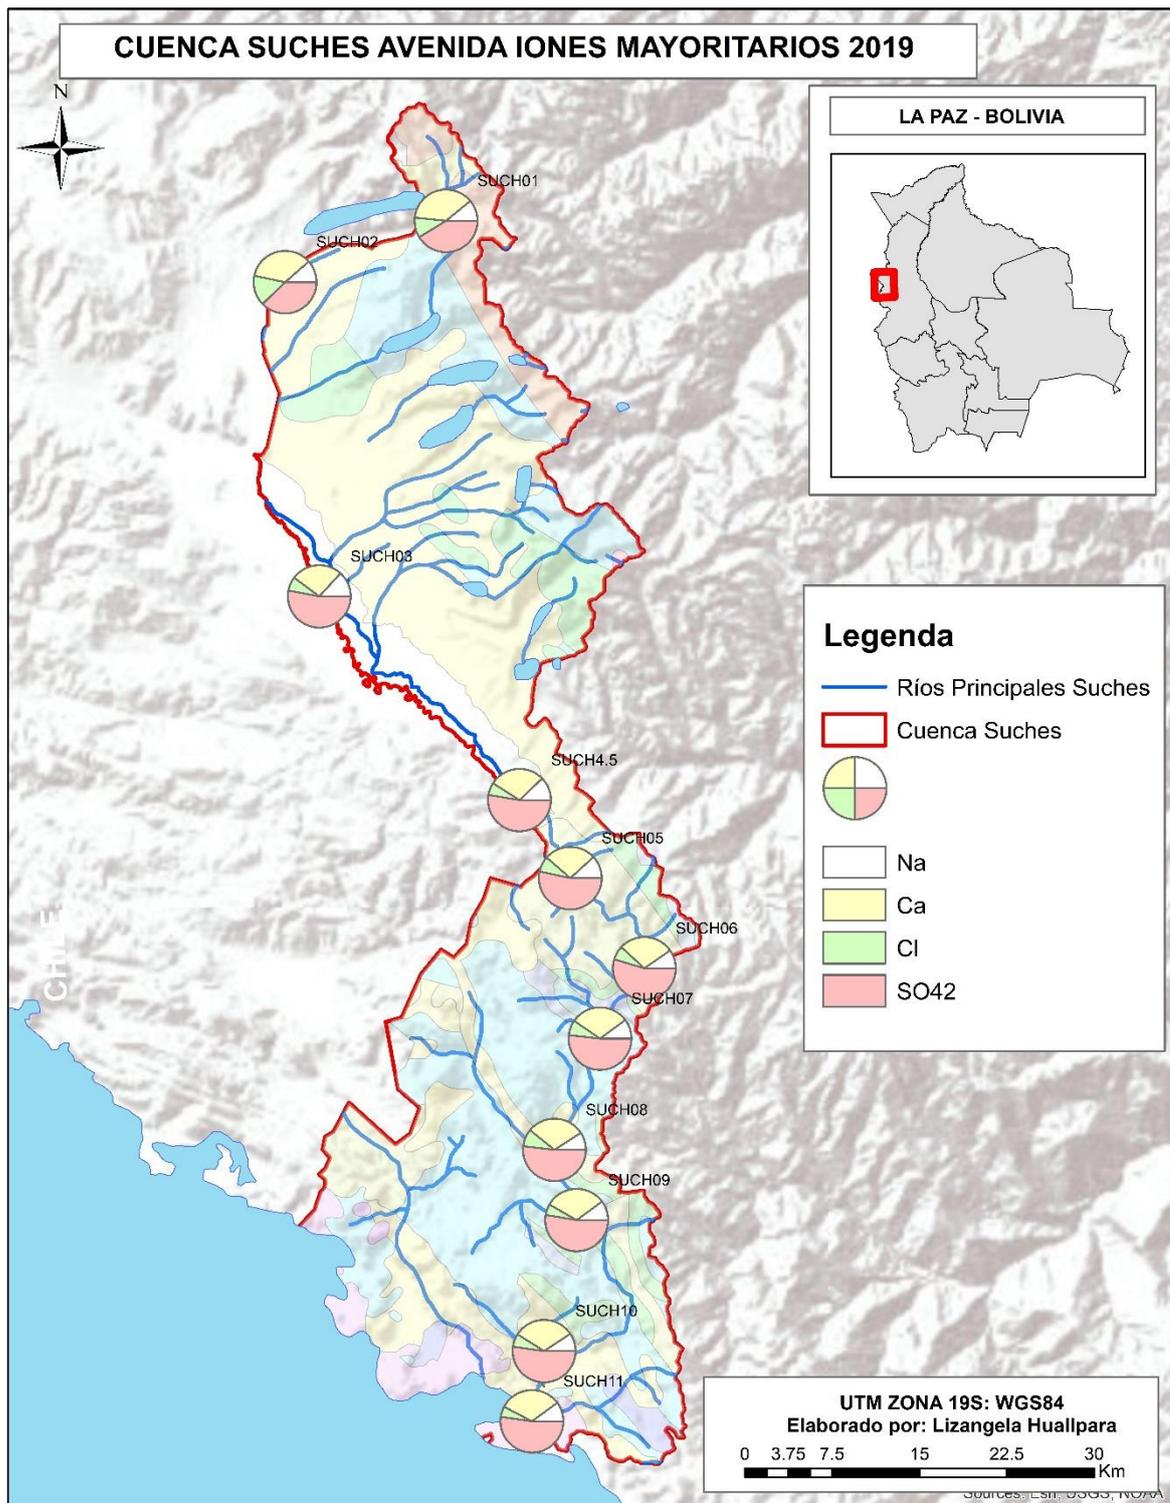
Figura 9. Mapa de variación de los Iones Mayoritarios de la Cuenca Súchez – Avenida 2019.

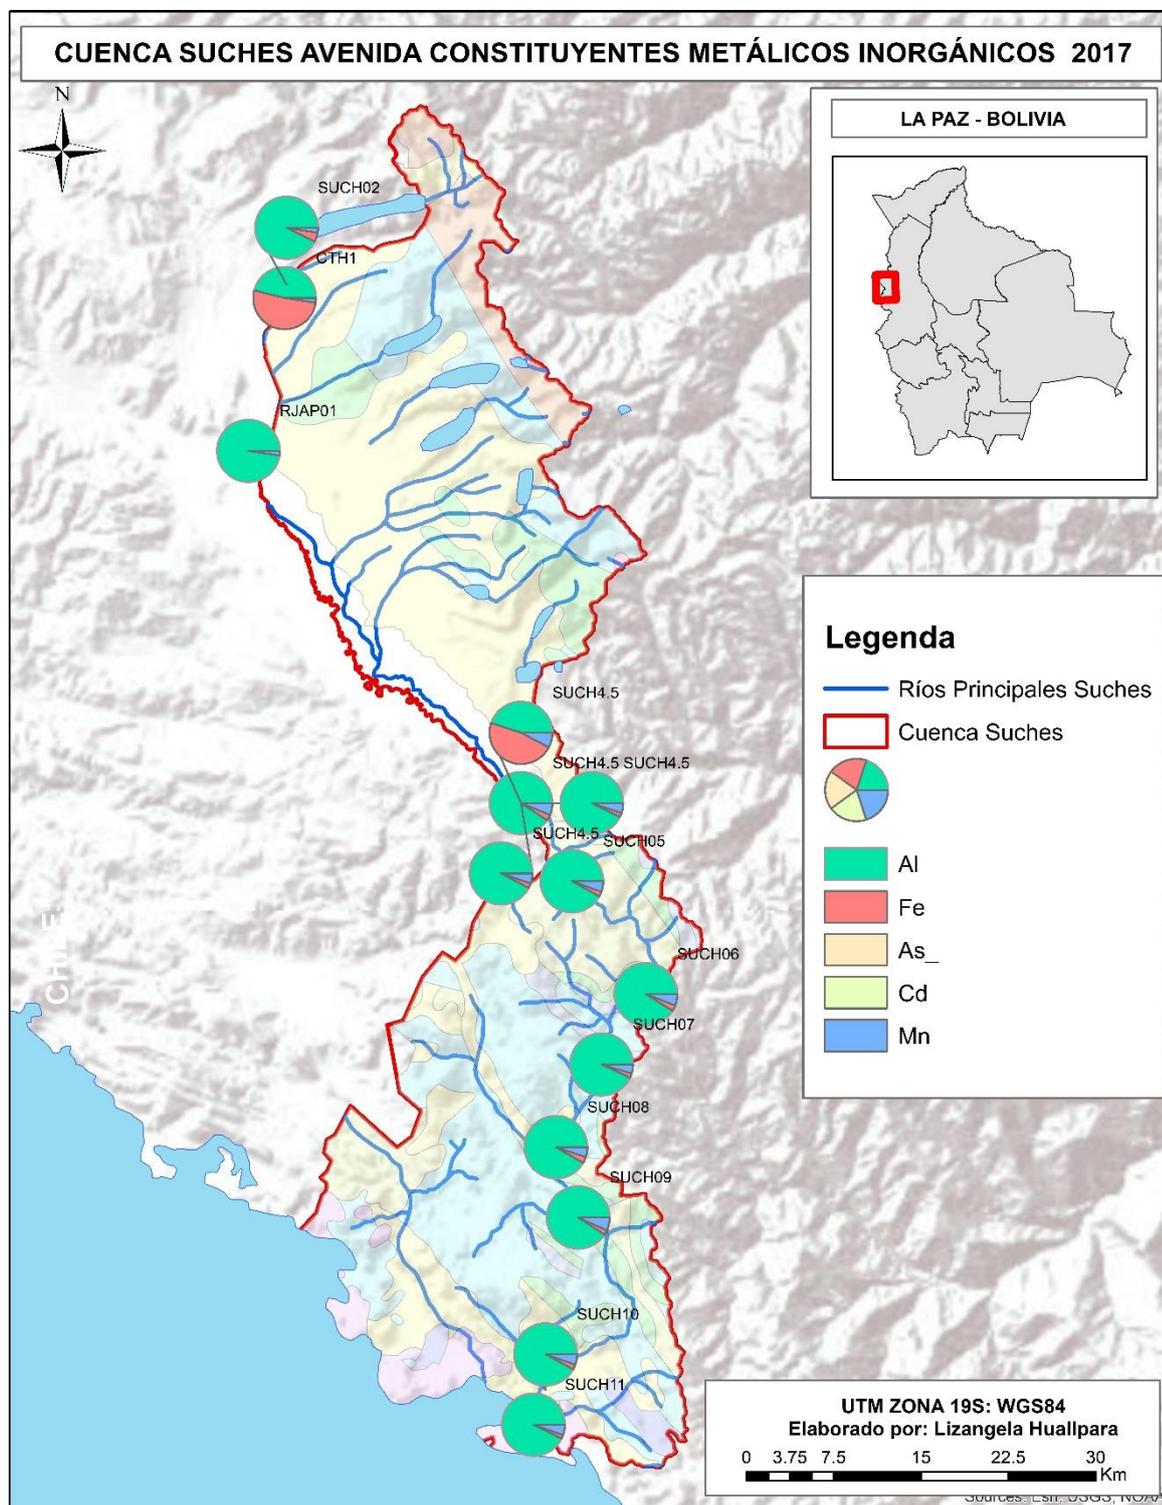
Figura 10. Mapa de variación Constituyentes Metálicos de la Cuenca Súcchez – Avenida 2017.

La variación espacio temporal de los constituyentes metálicos inorgánicos en los cuerpos de agua de la Cuenca Súchez en los años 2017 y 2019 específicamente: Al, Fe, As, Cd y Mn se muestra en las figuras 10, 11 y 12. La concentración de Al el 2017 es mayor a la de los otros elementos, sólo una de

las muestras sobrepasa el valor crítico de 1 mg/L de Al según el RMCH que corresponde a la muestra colectada en Puente Paria - Japo Kollo que reporta un valor de 2.3 mg/L Al el 2017, pero para el año 2019 los valores de aluminio drásticamente.

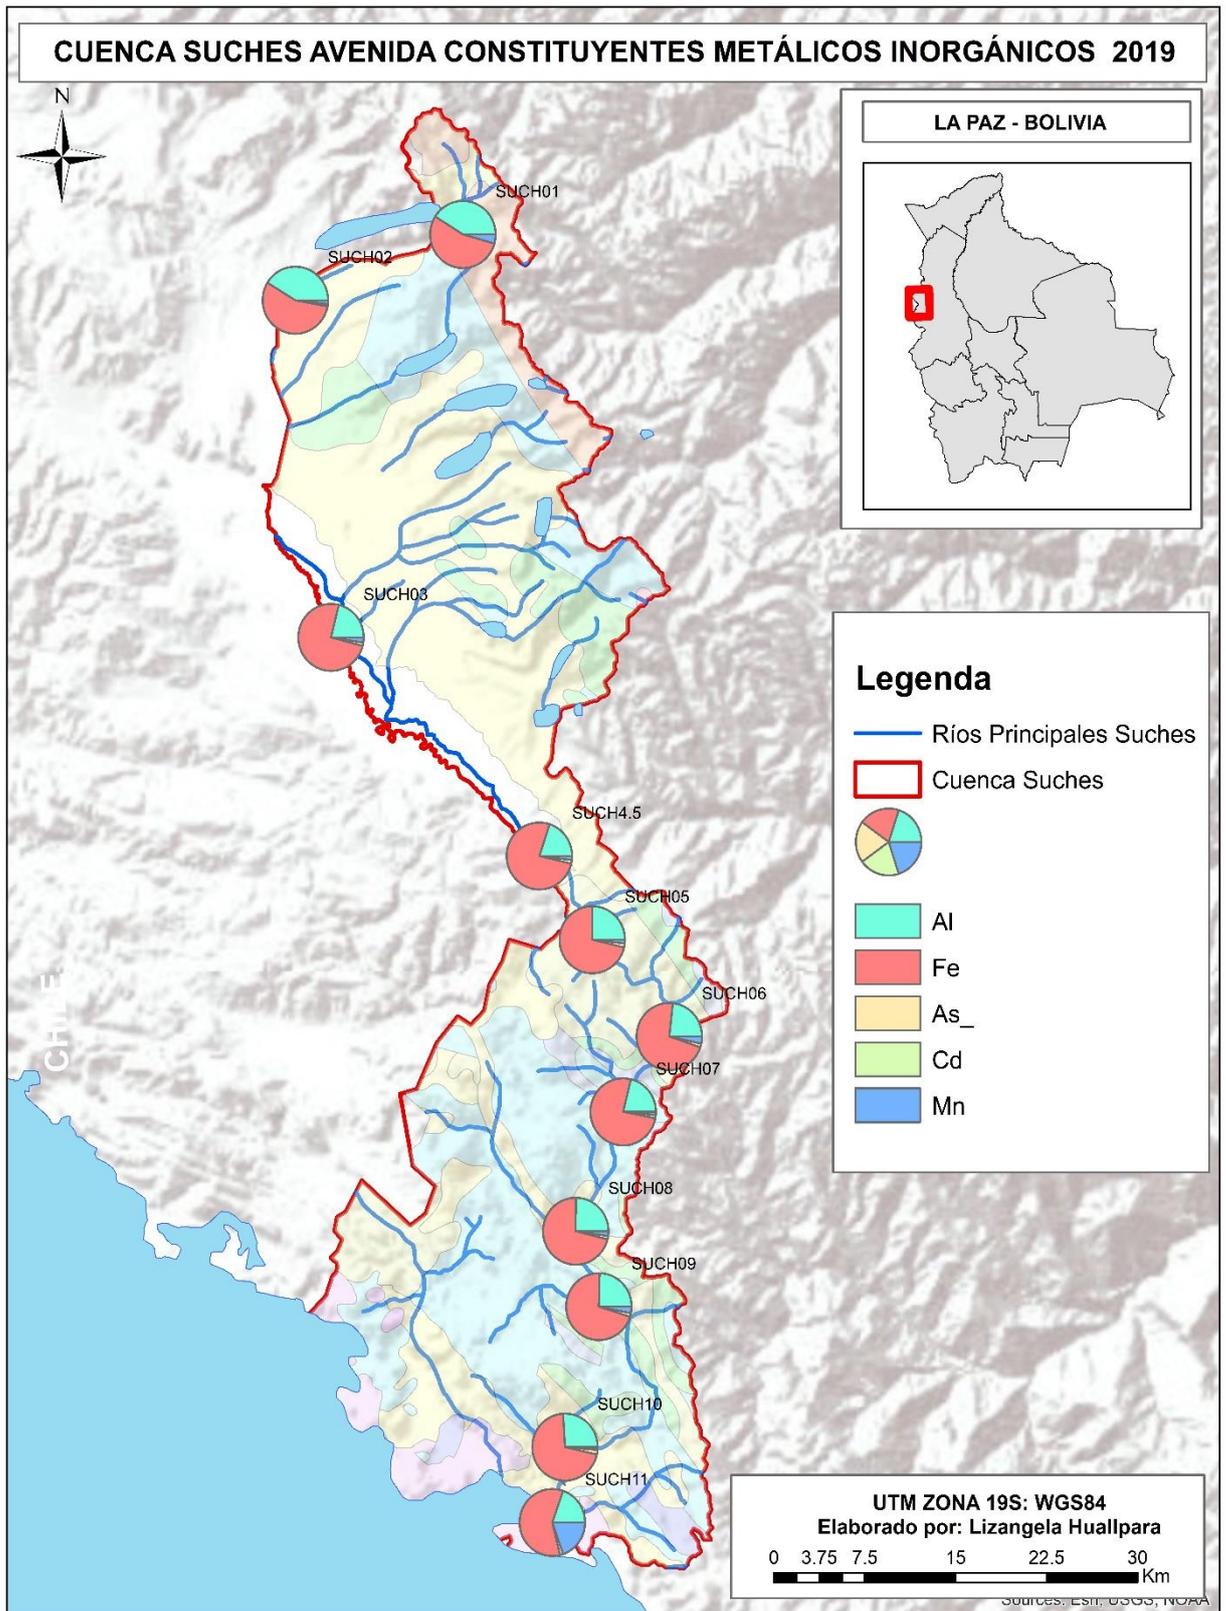
Figura 11. Mapa de variación Constituyentes Metálicos de la Cuenca Súchez – Avenida 2017.

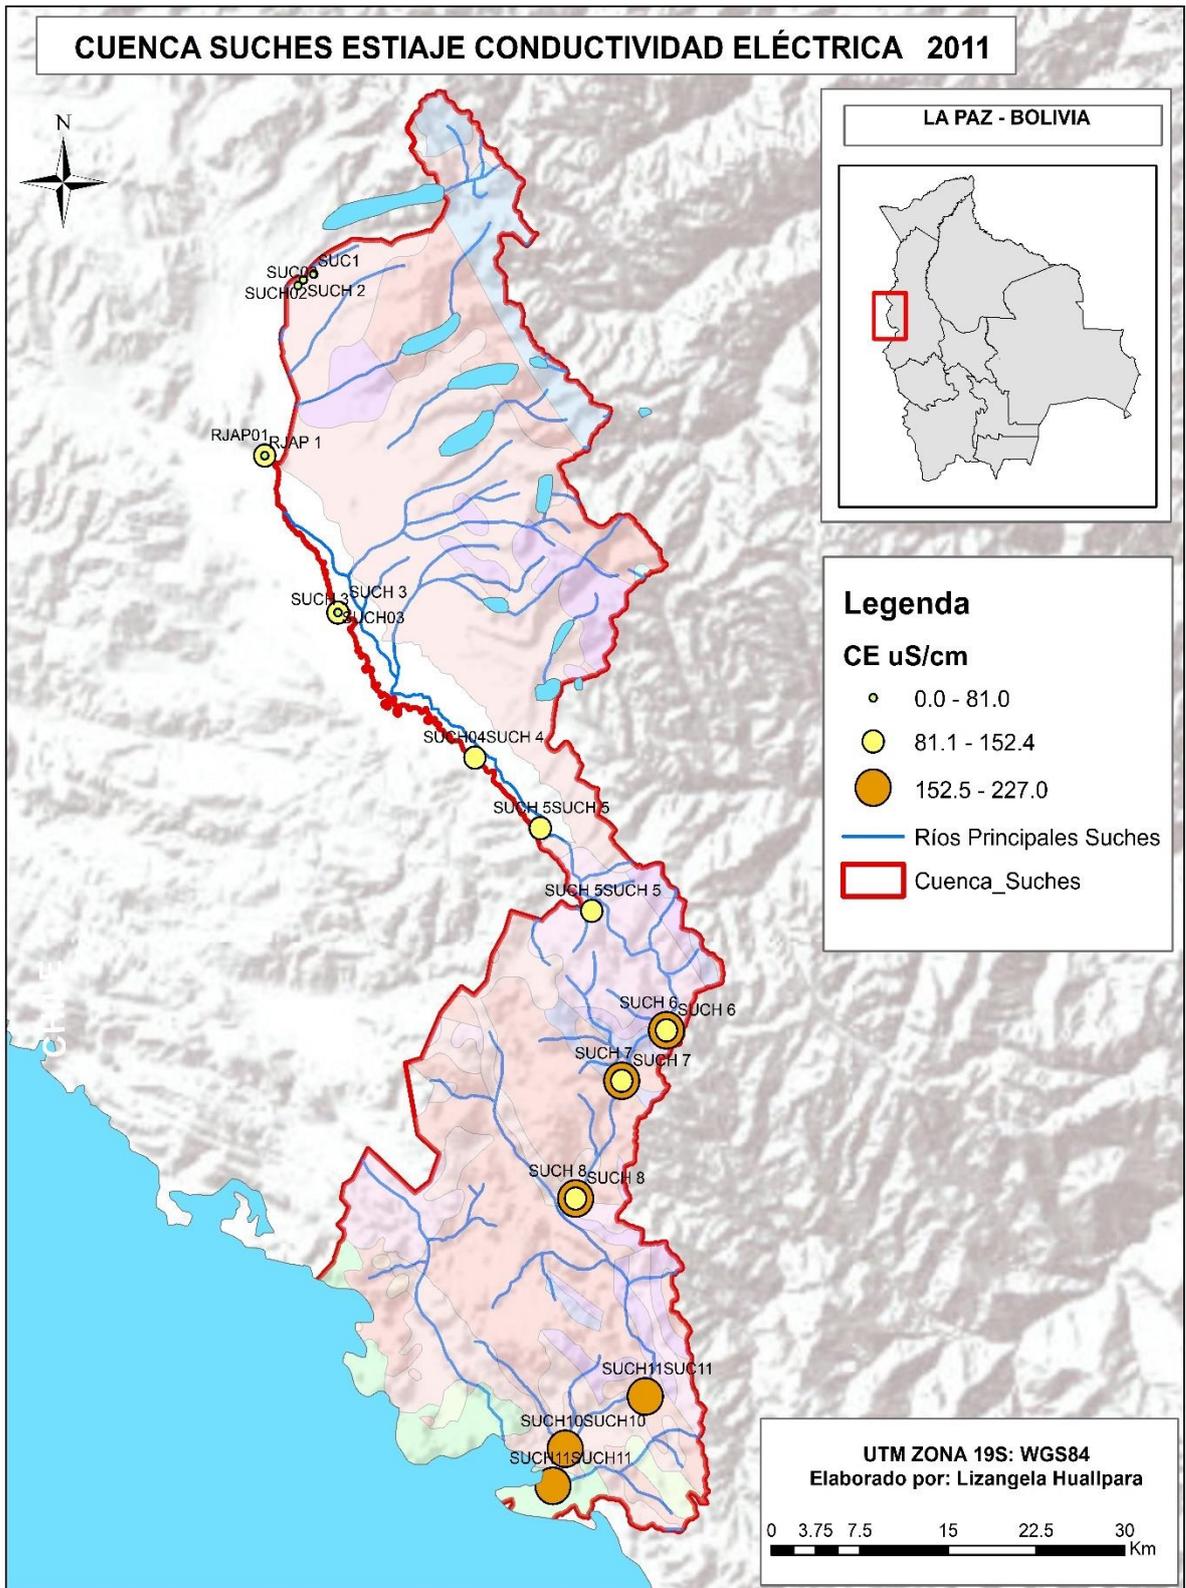
Figura 15. Mapa de variación de la CE de la Cuenca Súcches – Estiaje, 2011.

Las figuras 14, 15 y 16 muestran la variación espacio temporal de la CE de los cuerpos de agua ya descritos medidos en 150 muestras. La CE varió en un rango desde los 19 hasta los 274  $\mu\text{S}/\text{cm}$  con una mediana igual a 131  $\mu\text{S}/\text{cm}$ , ninguno de los valores supera el valor crítico de 1600  $\mu\text{S}/\text{cm}$  según el RMCH, presentando valores más elevados en la parte sur de la Cuenca Súcchez antes de su desembocadura en el Lago Titicaca con un aporte de alrededor de 227 a 255  $\mu\text{S}/\text{cm}$  desde al año 2011 al 2019 (figuras 15 y 16).

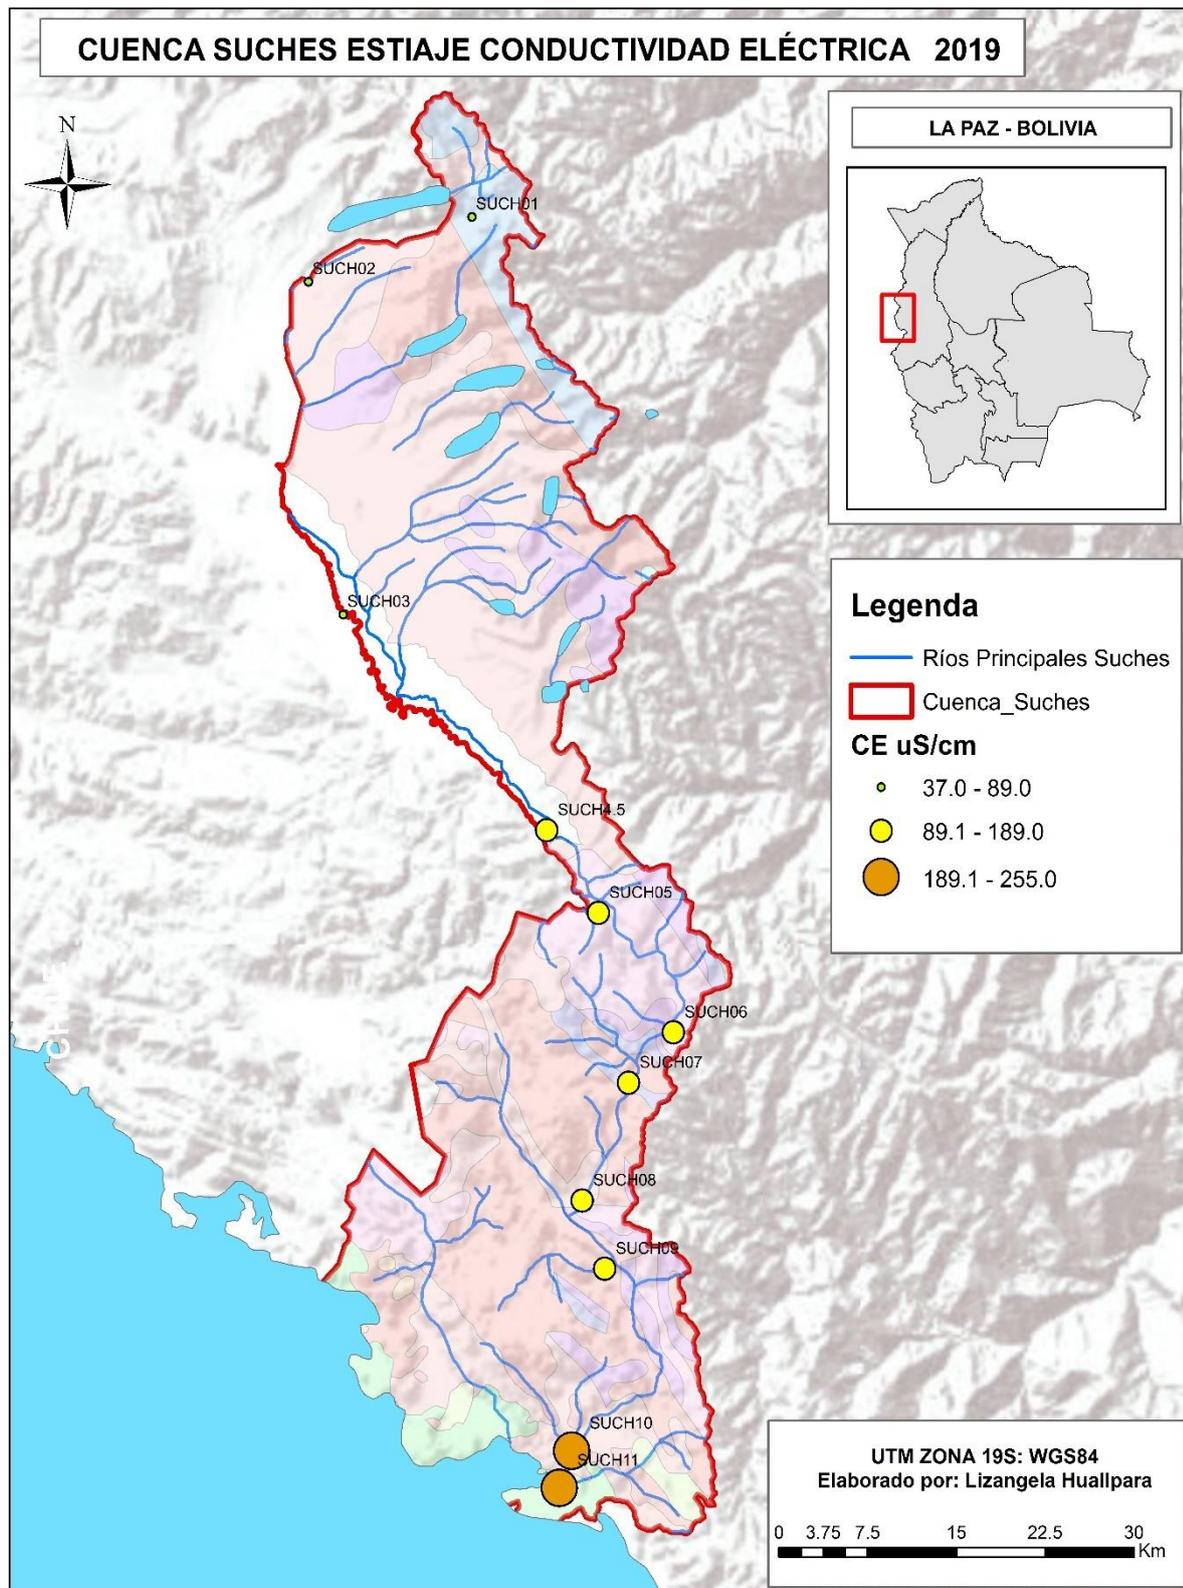
Figura 16. Mapa de variación de la CE de la Cuenca Súchez – Estiaje, 2019.

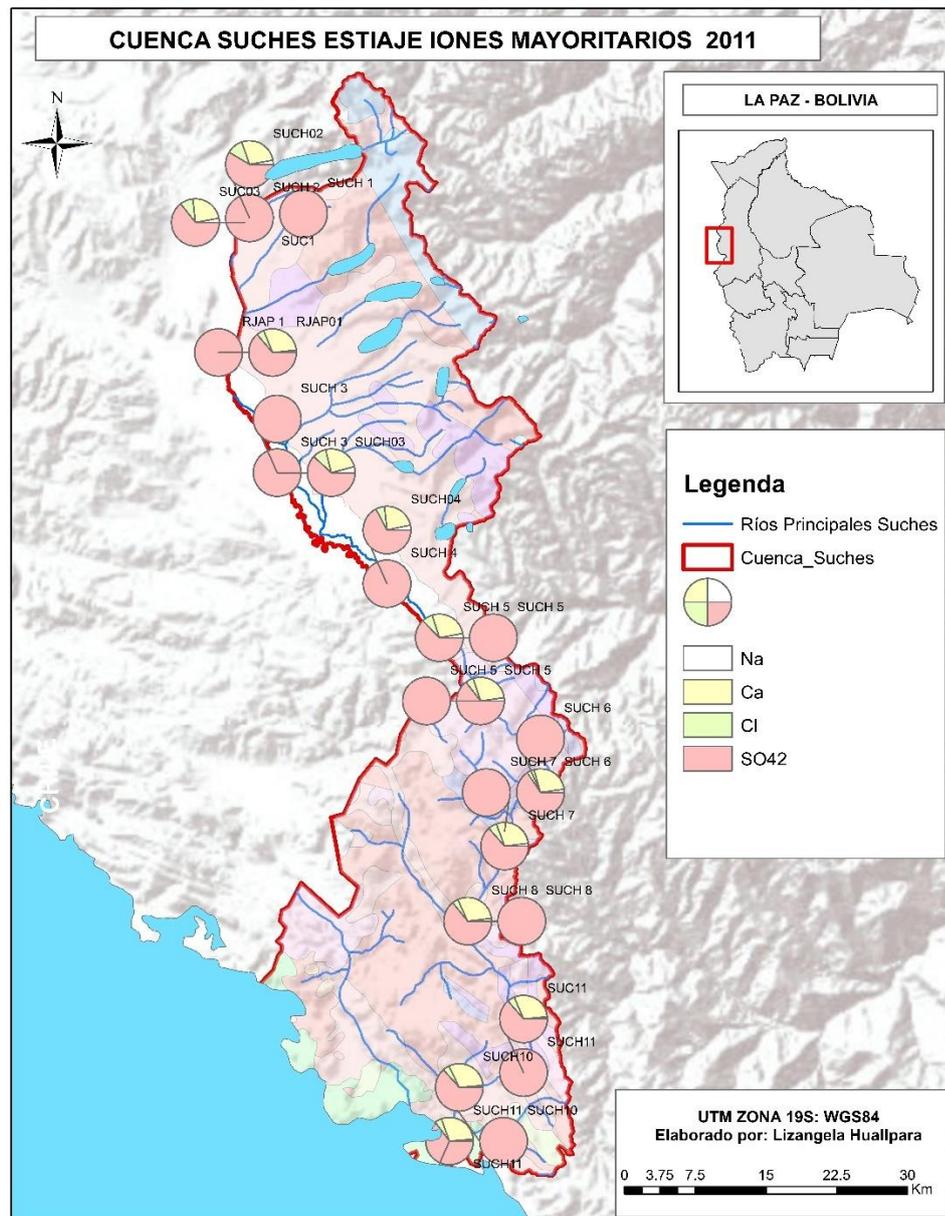
Figura 17. Mapa de variación de los Iones Mayoritarios de la Cuenca Súchez – Estiaje, 2011.

Con relación a los iones mayoritarios figuras 17,18 y 19, se puede observar que las concentraciones de cloruros, sulfatos, calcio y sodio se encuentran por debajo de los valores críticos según el RMCH, pese a que las concentraciones de los iones son bajas resalta la presencia predominante de iones sulfato y calcio a comparación de los otros iones característica que se muestra en toda la Cuenca Súchez en estiaje, con excepción del año 2014 (figura 19), porque no se determinaron sulfatos en ninguna de las muestras que se colectaron.

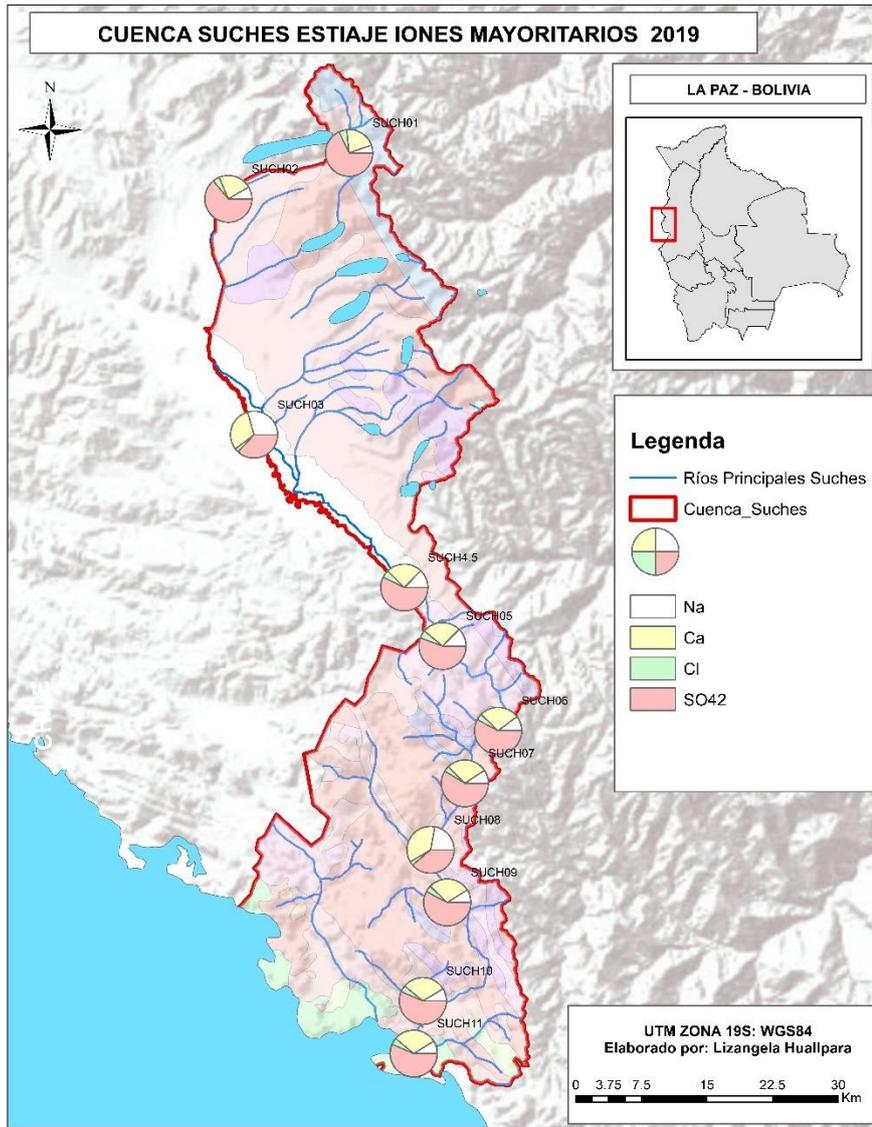
Figura 18. Mapa de variación de los Iones Mayoritarios de la Cuenca Súchez – Estiaje, 2019.

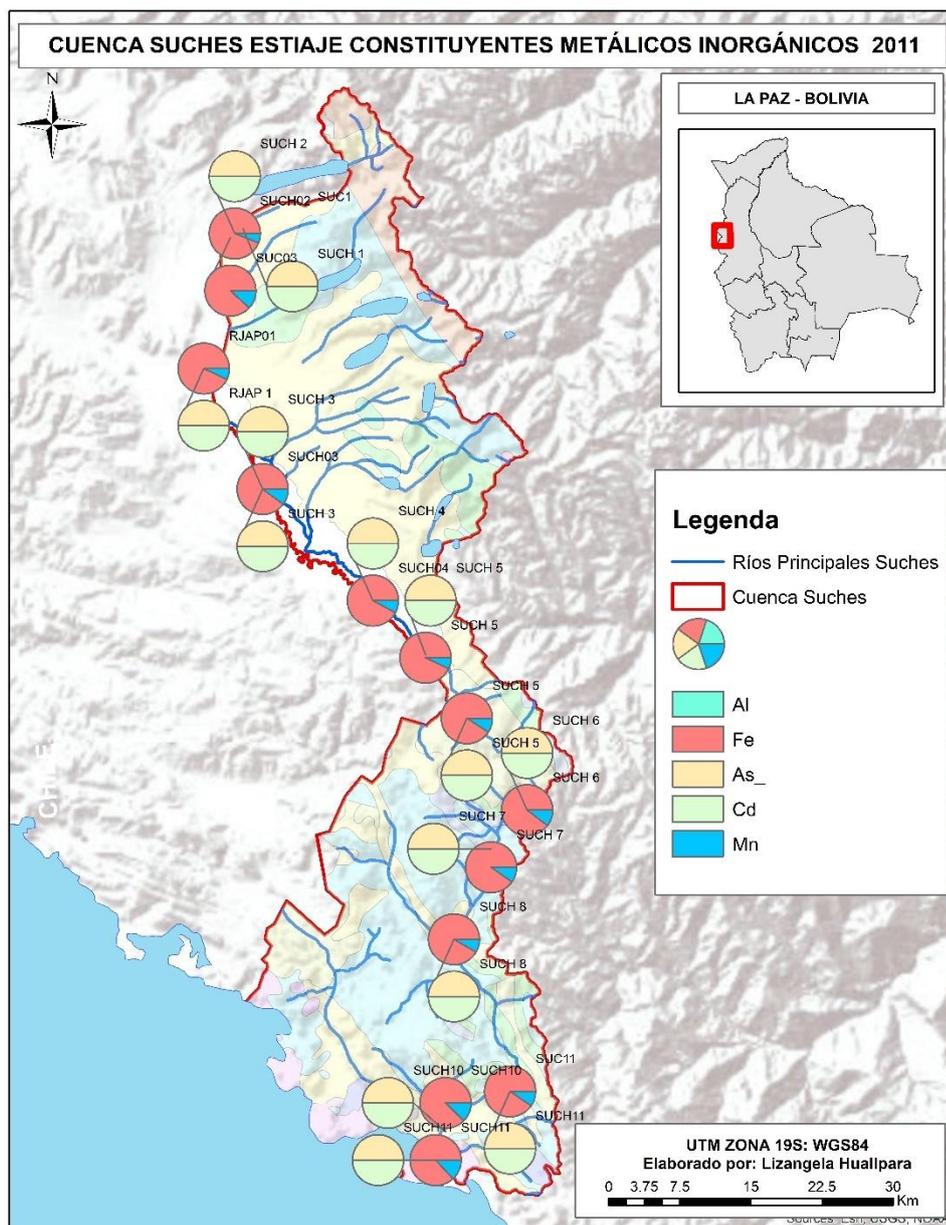
Figura 20. Mapa de variación de Constituyentes Metálicos de la Cuenca SÚchez – Estiaje, 2011.

Las figuras 20, 21 y 22 muestran la variación espacio temporal de los constituyentes metálicos inorgánicos en los cuerpos de agua de la Cuenca SÚchez en los años 2011, 2012, 2014, 2015, 2016, 2017, 2018 y 2019 específicamente los componentes traza: Al, Fe, As, Cd y Mn, si bien se observa que la concentración de Fe es mayor a la de los otros elementos en los años 2011 y 2012 en relación a los años 2014, 2015, 2016, 2017, 2018 y 2019 que se caracterizan por presentar elevadas de concentraciones de Al, Fe, As, Cd, Mn y Hg concentraciones que superan a los valores críticos según el RMCH, lo que es indicador de contaminación de los cuerpos de agua.

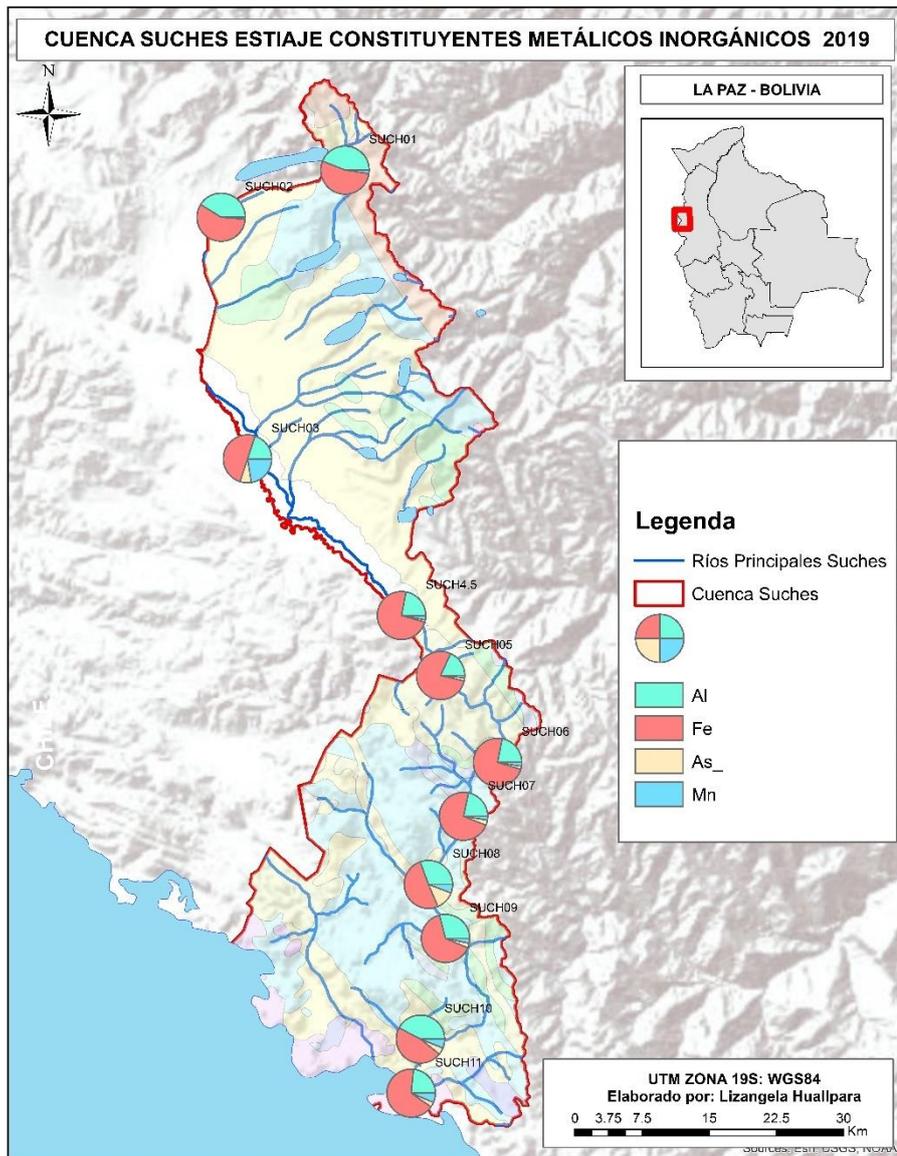
Figura 21. Mapa de variación de Constituyentes Metálicos de la Cuenca Súchez – Estiaje, 2019.
