## **SISTEMATIZACIÓN Y ANÁLISIS DE INFORMACIÓN DE CALIDAD DE AGUA DE LAS UNIDADES HIDROGRÁFICAS DEL ÁMBITO BOLIVIANO DEL SISTEMA HÍDRICO TDPS.**

**GESTIÓN INTEGRADA DE LOS RECURSOS HÍDRICOS EN EL SISTEMA TITICACA – DESAGUADERO-POOPÓ-  
SALAR DE COIPASA (GIRH-TDPS)**

**PRODUCTO 3: INFORME TÉCNICO SOBRE EL ESTADO DE LA CALIDAD DE LOS RECURSOS HÍDRICOS DEL  
SISTEMA TDPS – LADO BOLIVIA 2010 – 2021**

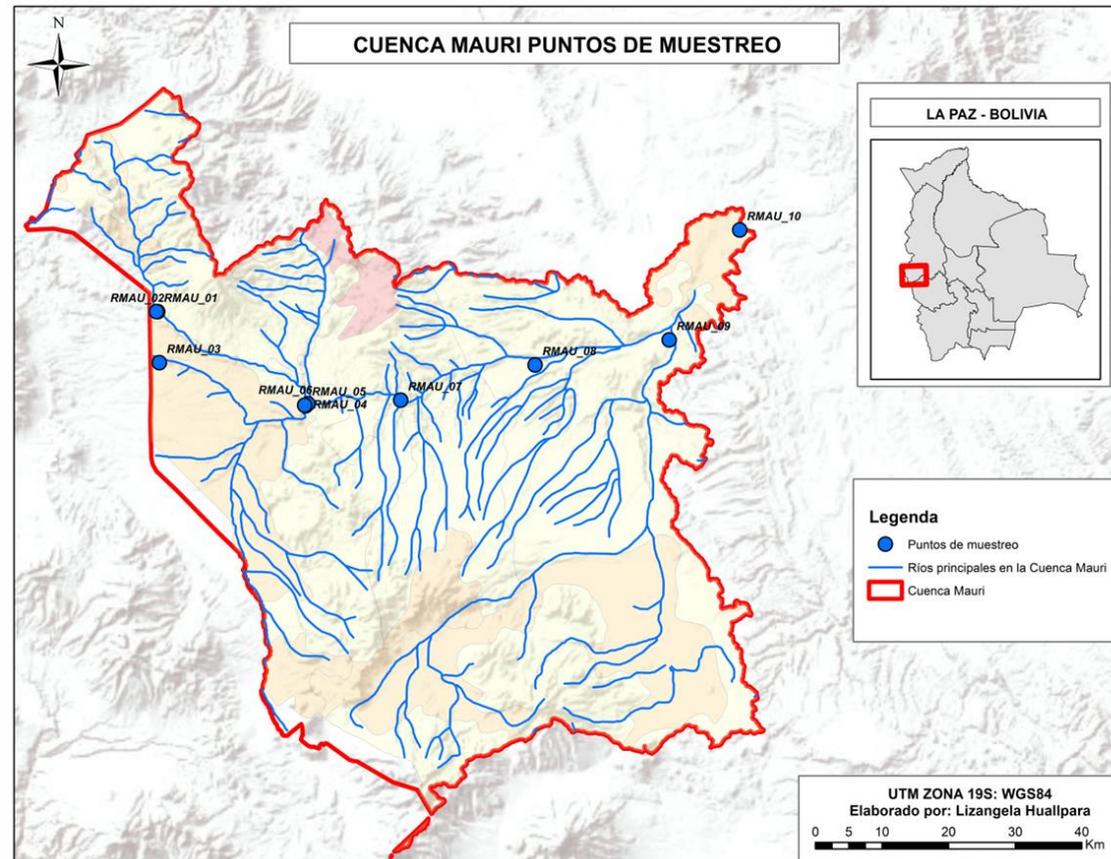
Figura 24. Cuenca Mauri – Puntos de Muestreo – Bolivia.

La Cuenca del río Mauri es un importante afluente del río Desaguadero, la misma que se encuentra compartida por Bolivia y Perú. En la figura 24 se puede observar la **delimitación geográfica de la Cuenca Mauri a nivel 3 UH 014** y la red de puntos de Monitoreo de calidad del agua dentro la cuenca.

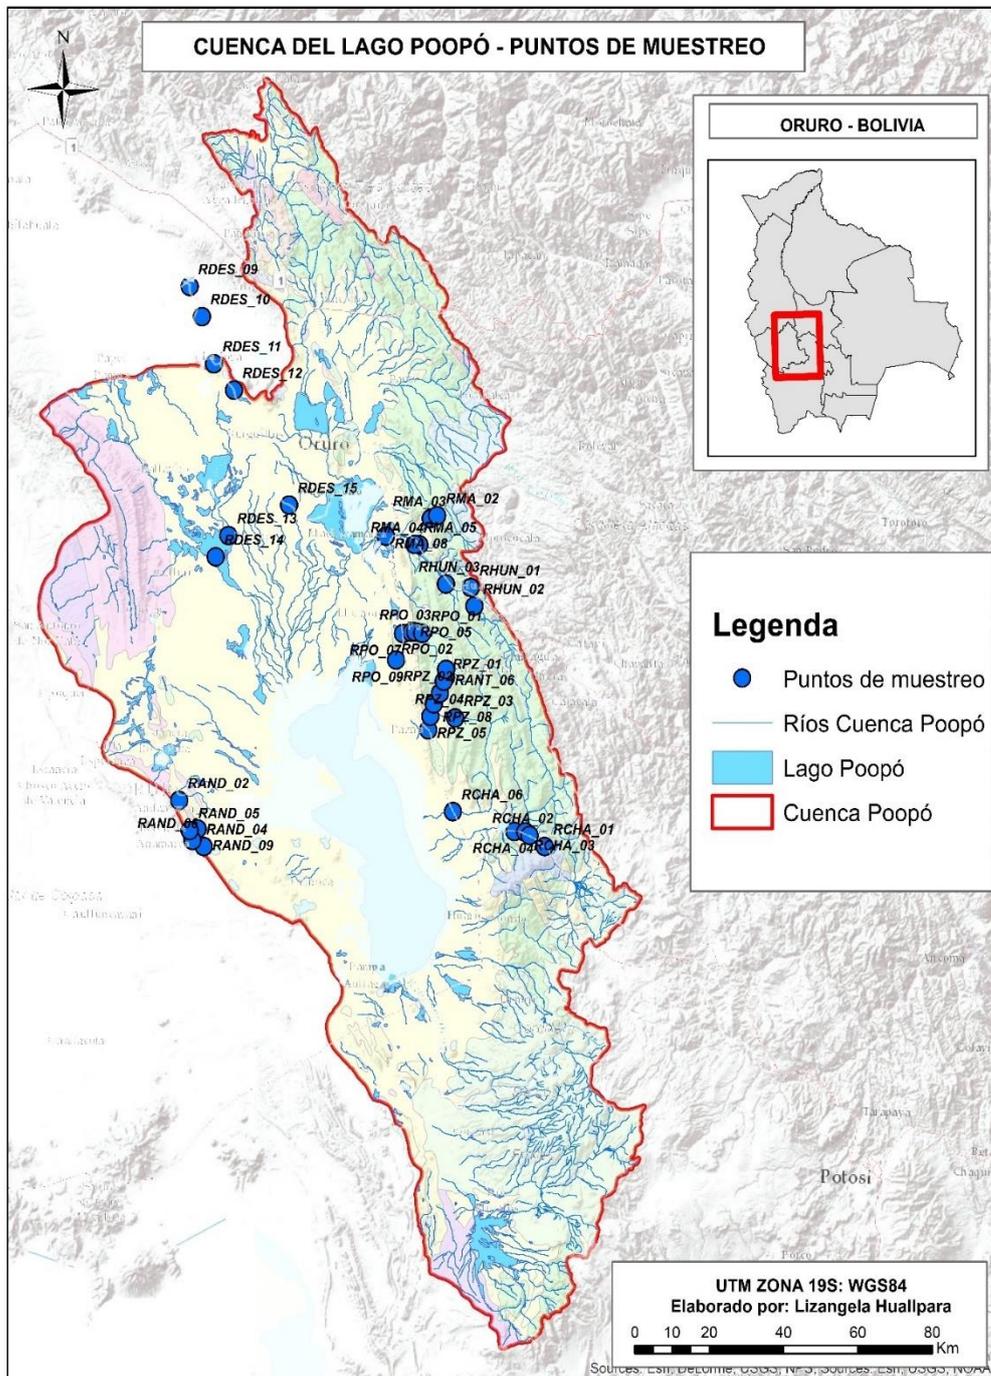
Figura 42. Cuenca Poopó – Puntos de Muestreo – Bolivia.

La Cuenca del Lago Poopó se encuentra en el departamento de Oruro, es el segundo lago más grande de Bolivia después del Titicaca y ambos están conectados por el río Desaguadero. En la figura 42 se puede observar la delimitación geográfica de la Cuenca Poopó y la red de puntos de monitoreo de calidad del agua,

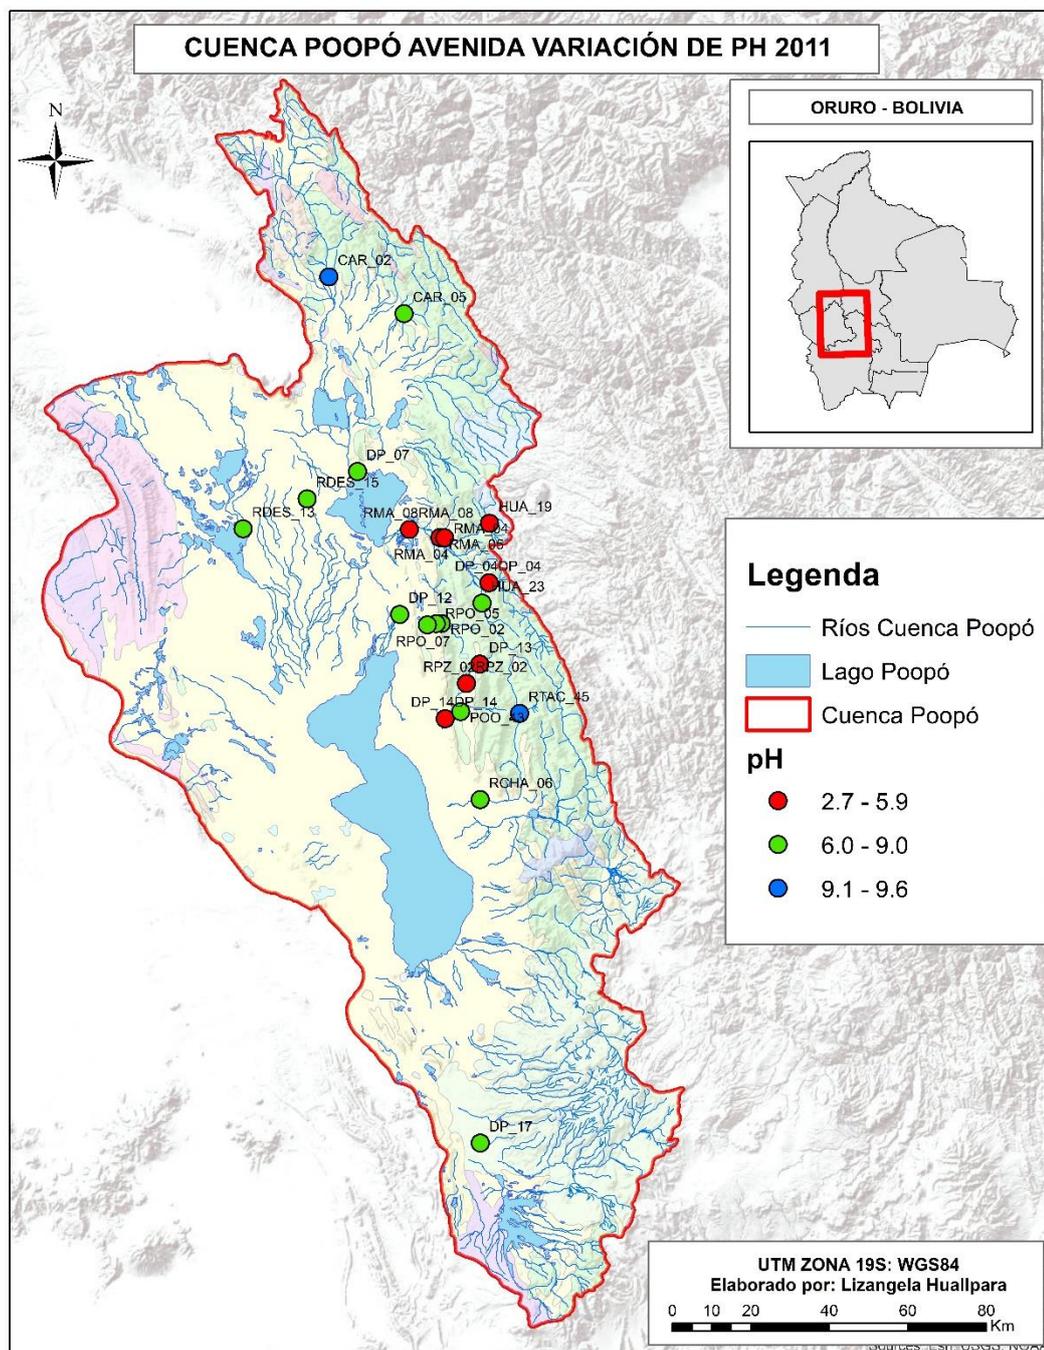
Figura 43. Mapa de variación del pH—Cuenca Poopó – Avenida, 2011.

Los valores de pH se presentan en un amplio rango diferenciados desde ácidos hasta alcalinos comprendidos entre 2 y 10 con una mediana de 8. El 37% de las muestras presentan pH ácidos valores por debajo de 7 y el 5,3 % de las muestras tienen valores mayores a pH 9, en total el 42,4 % de las muestras superan el rango permitido de pH según el RMCH. Esta tendencia es característica del sector este de la Cuenca del Lago Poopó (figuras 43 y 44).

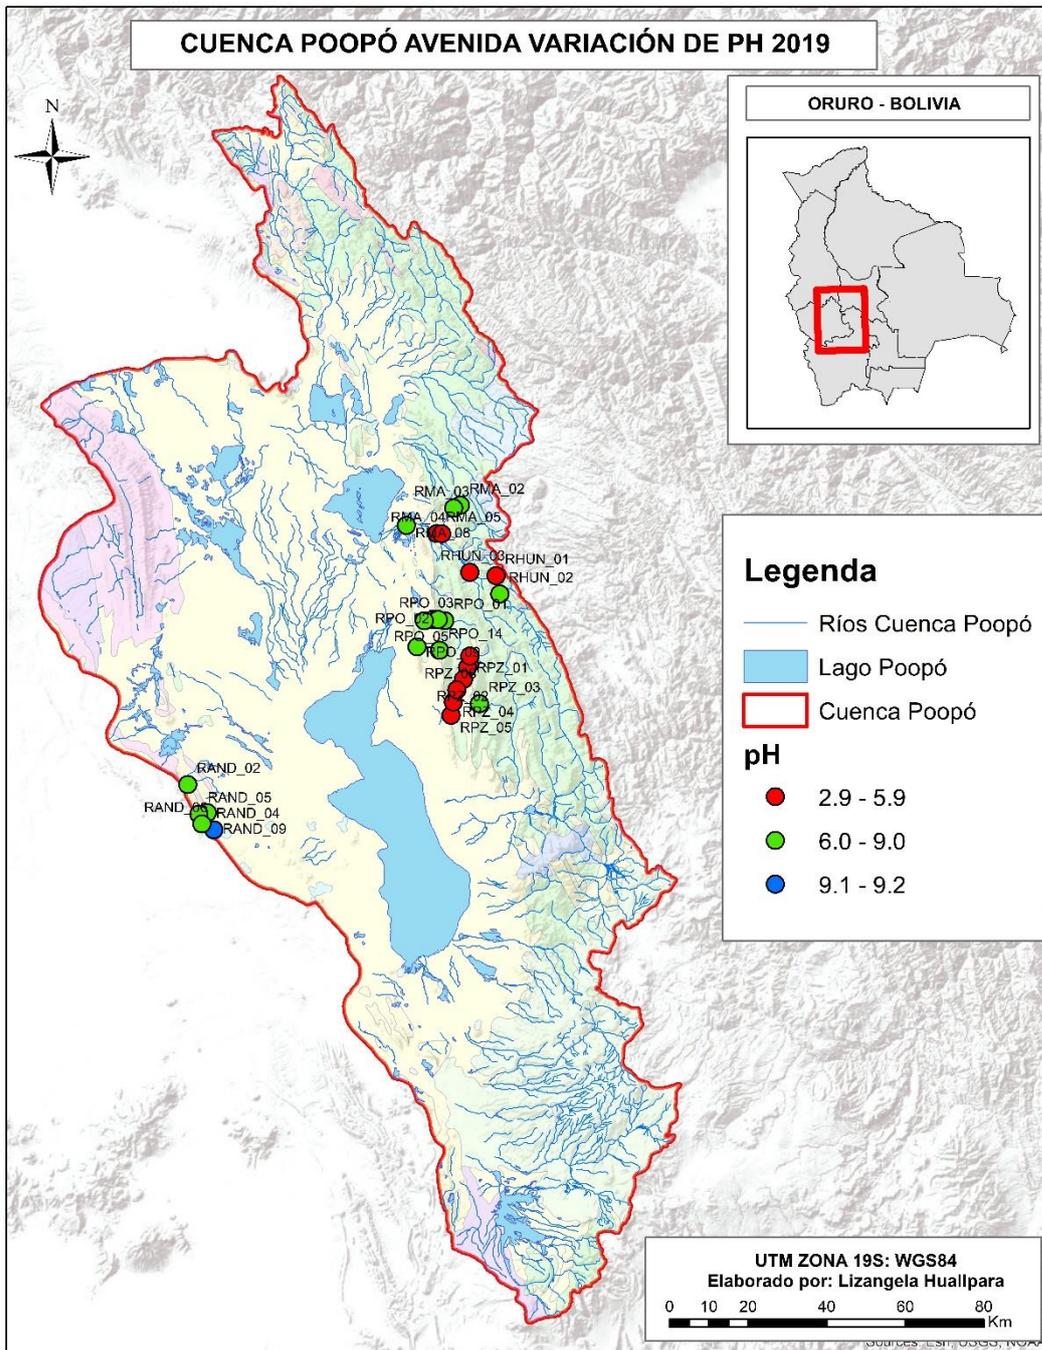
Figura 44. Mapa de variación del pH—Cuenca Poopó – Avenida, 2019.

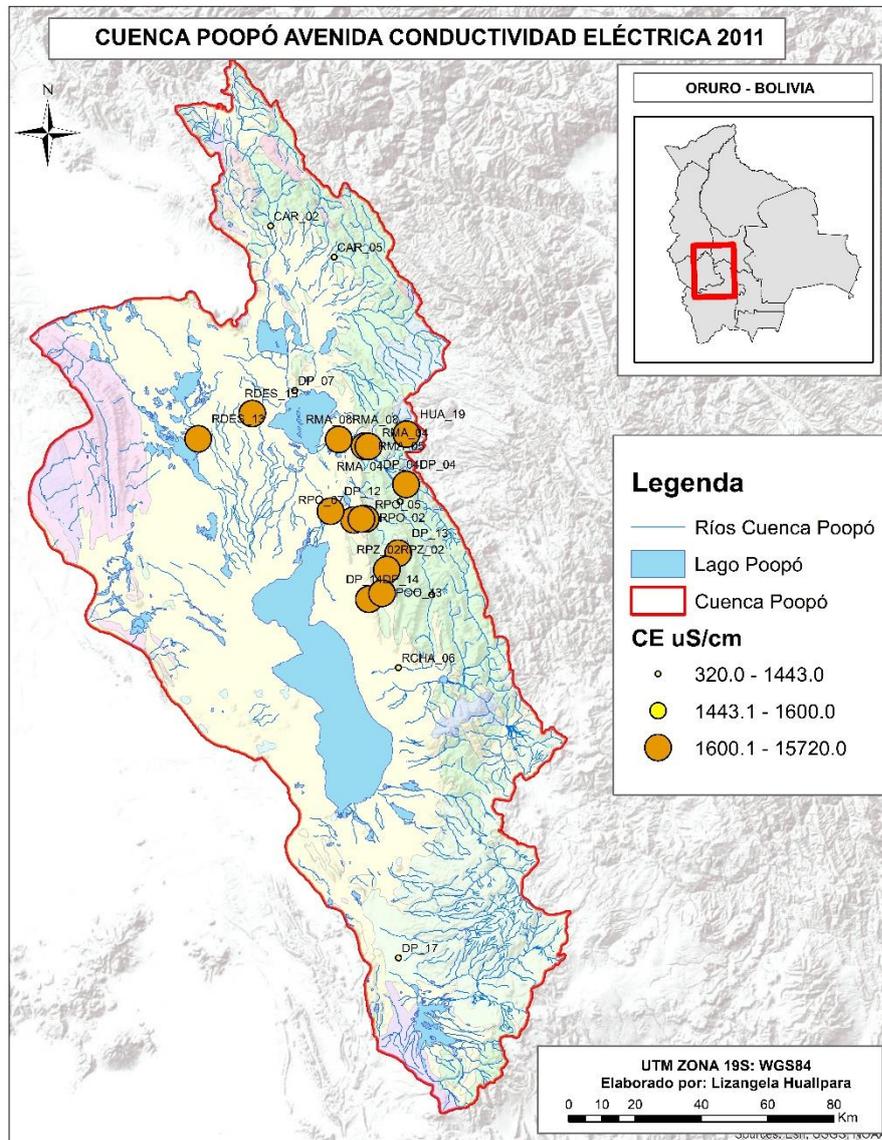
Figura 46. Mapa de variación de la CE de la Cuenca Poopó – Avenida, 2011.

La conductividad eléctrica varió en un rango de 2 a 41600  $\mu\text{S}/\text{cm}$  con una mediana igual a 2240  $\mu\text{S}/\text{cm}$ . Las figuras 45, 46 y 47 muestran la variación espacio temporal de la CE de los cuerpos de agua medidos en 151 muestras, todos los valores medidos en avenida corresponden a los años 2011, 2012, 2013, 2016, 2018 y 2019. El 58% de las muestras superan el valor crítico de 1600  $\mu\text{S}/\text{cm}$  según el RMCH presentando los valores más elevados en la parte noreste de la Cuenca del Lago Poopó en avenida.

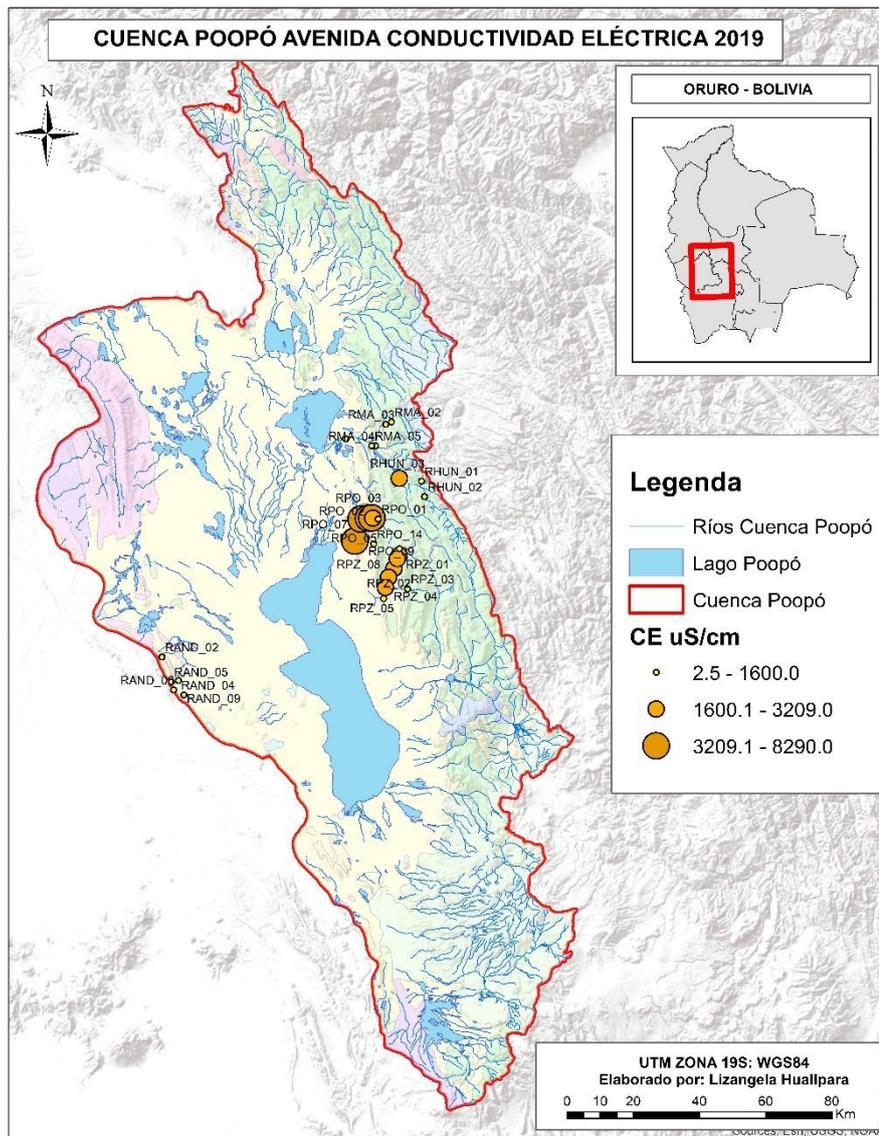
Figura 47. Mapa de variación de la CE de la Cuenca Poopó – Avenida, 2019.

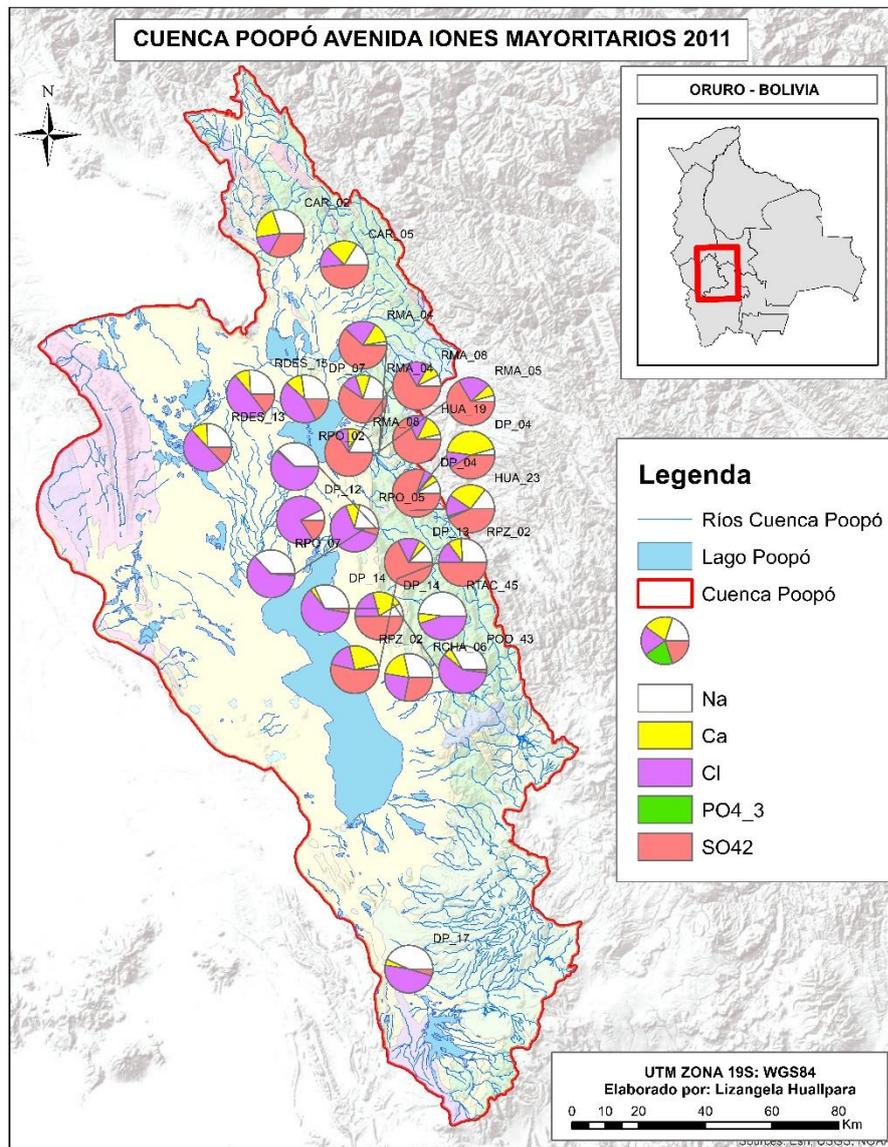
Figura 49. Mapa de variación de Iones Mayoritarios - Cuenca Poopó – Avenida, 2011.

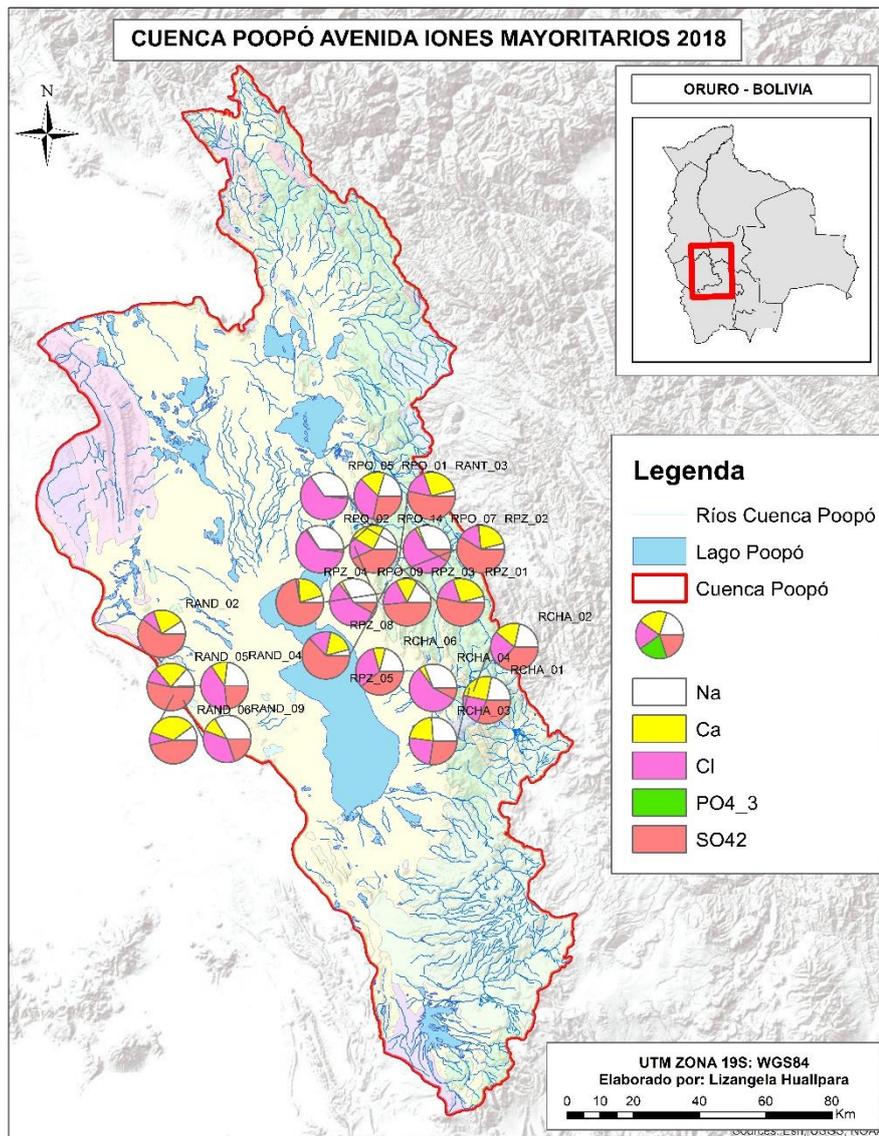
Figura 50. Mapa de variación de Iones Mayoritarios - Cuenca Poopó – Avenida, 2018.

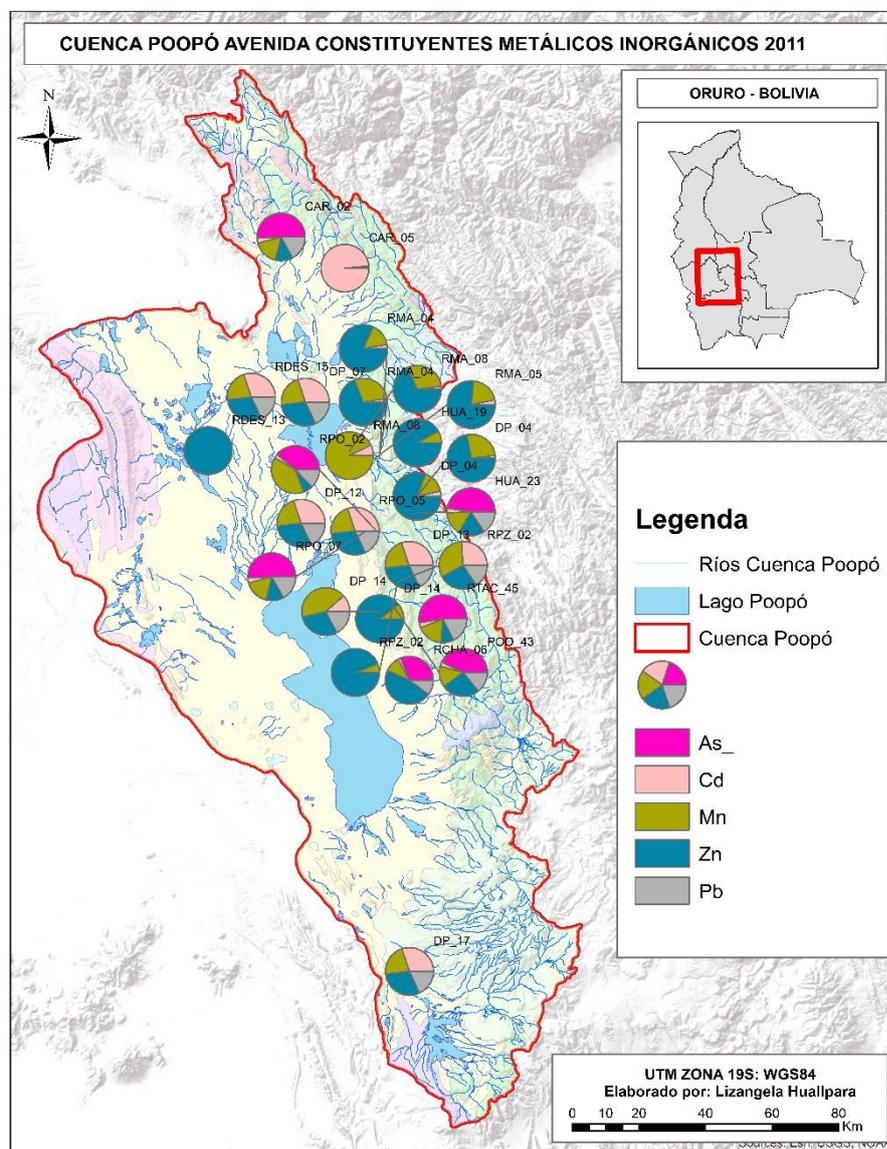
Figura 52 .Mapa de variación de Constituyentes Metálicos - Cuenca Poopó – Avenida, 2011.

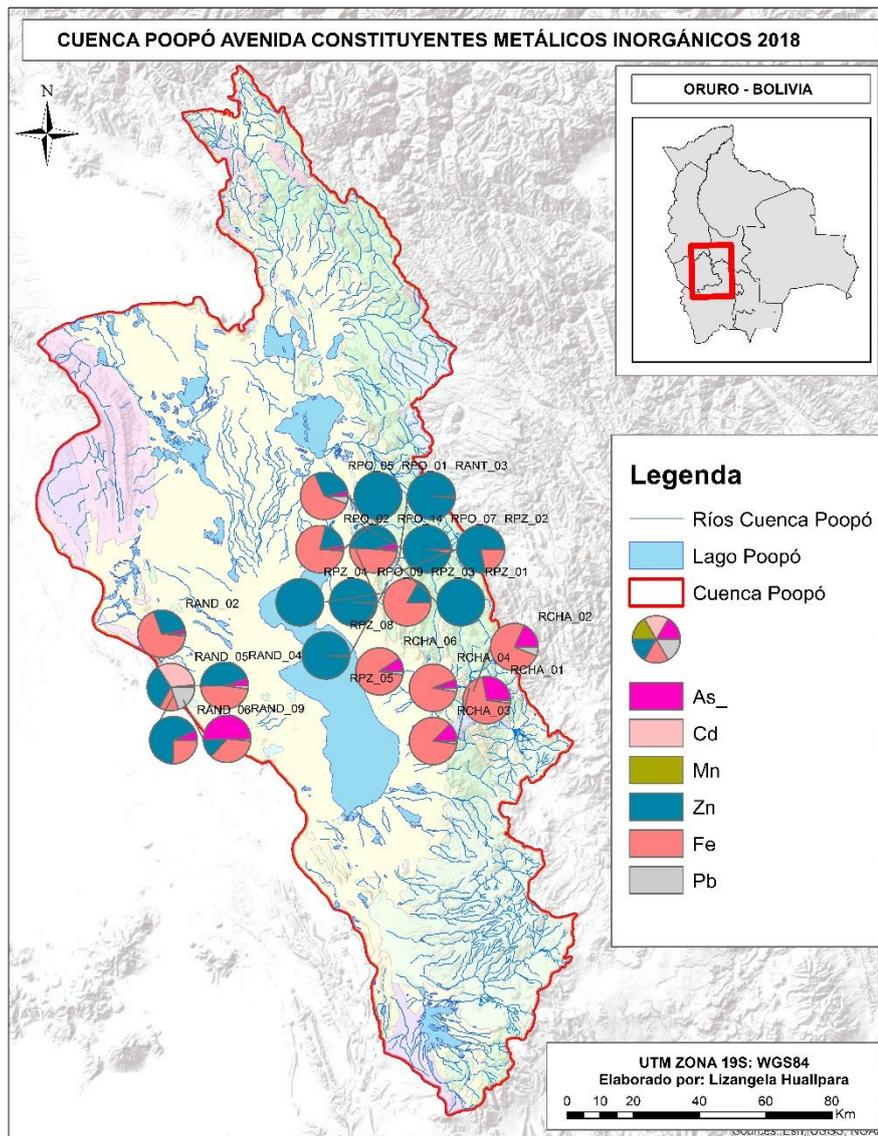
Figura 53 .Mapa de variación de Constituyentes Metálicos - Cuenca Poopó – Avenida, 2018.

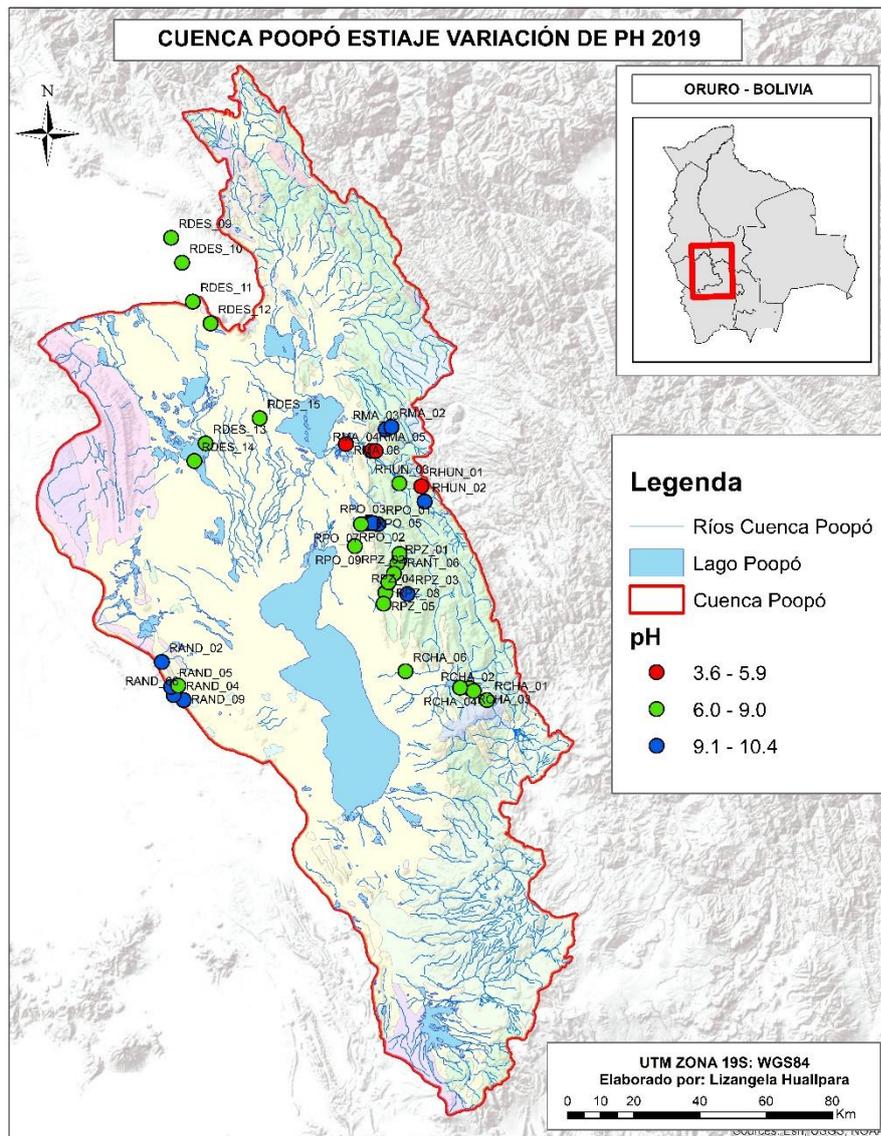
Figura 56. Mapa multitemporal de variación del pH - Cuenca Poopó – Estiaje, 2019.

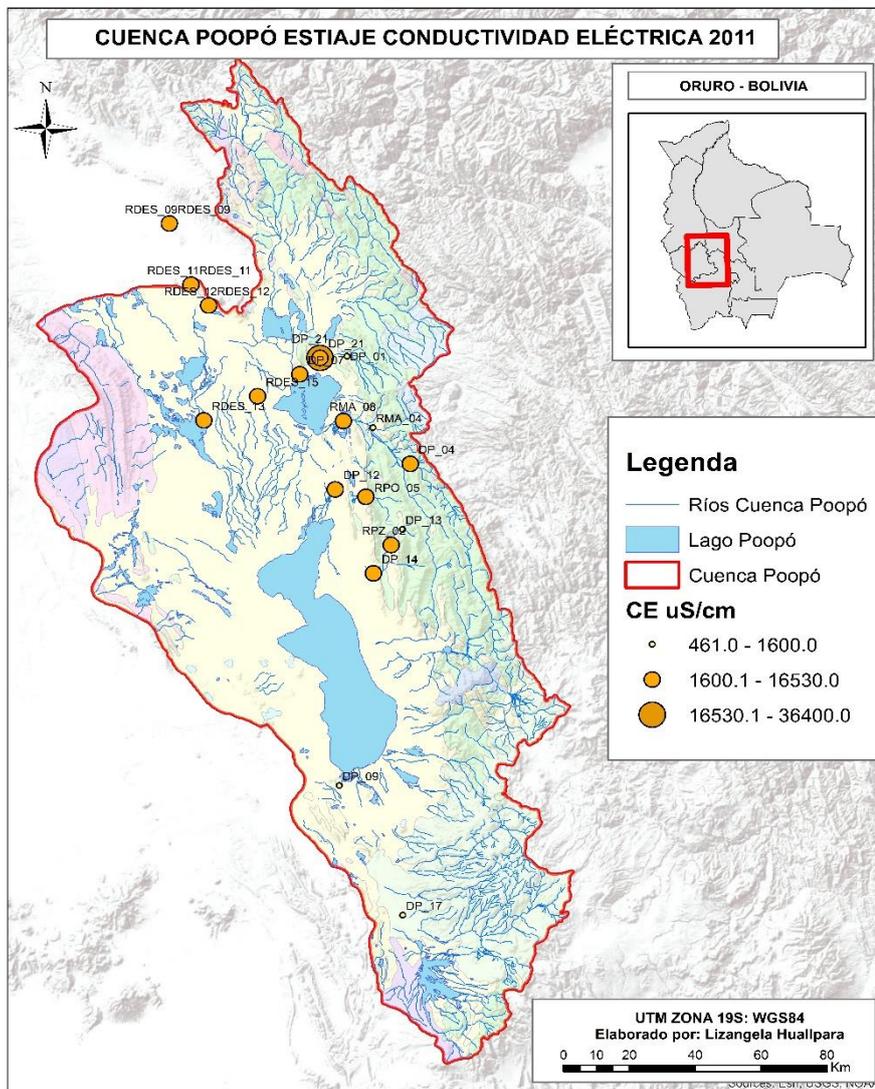
Figura 58. Mapa de variación de CE – Cuenca Poopó – Estiaje, 2011.

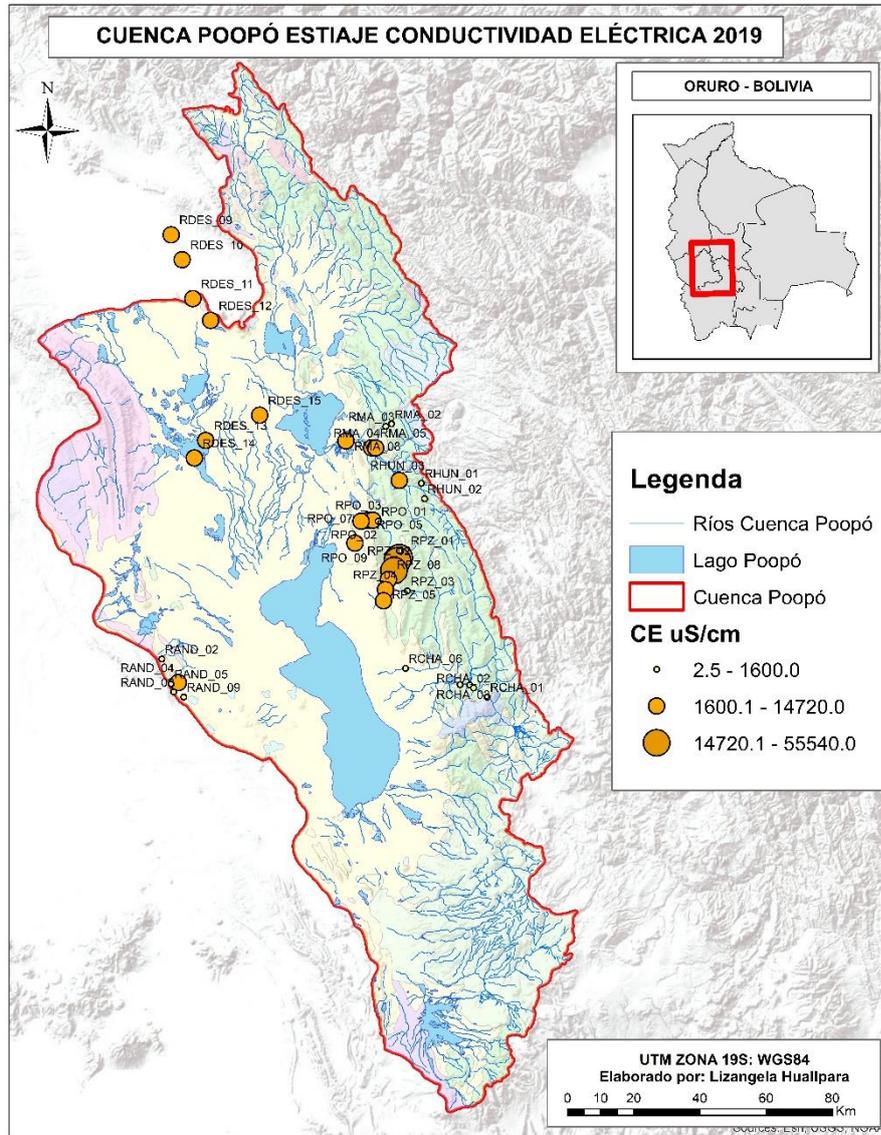
Figura 59. Mapa de variación de CE – Cuenca Poopó – Estiaje, 2019.

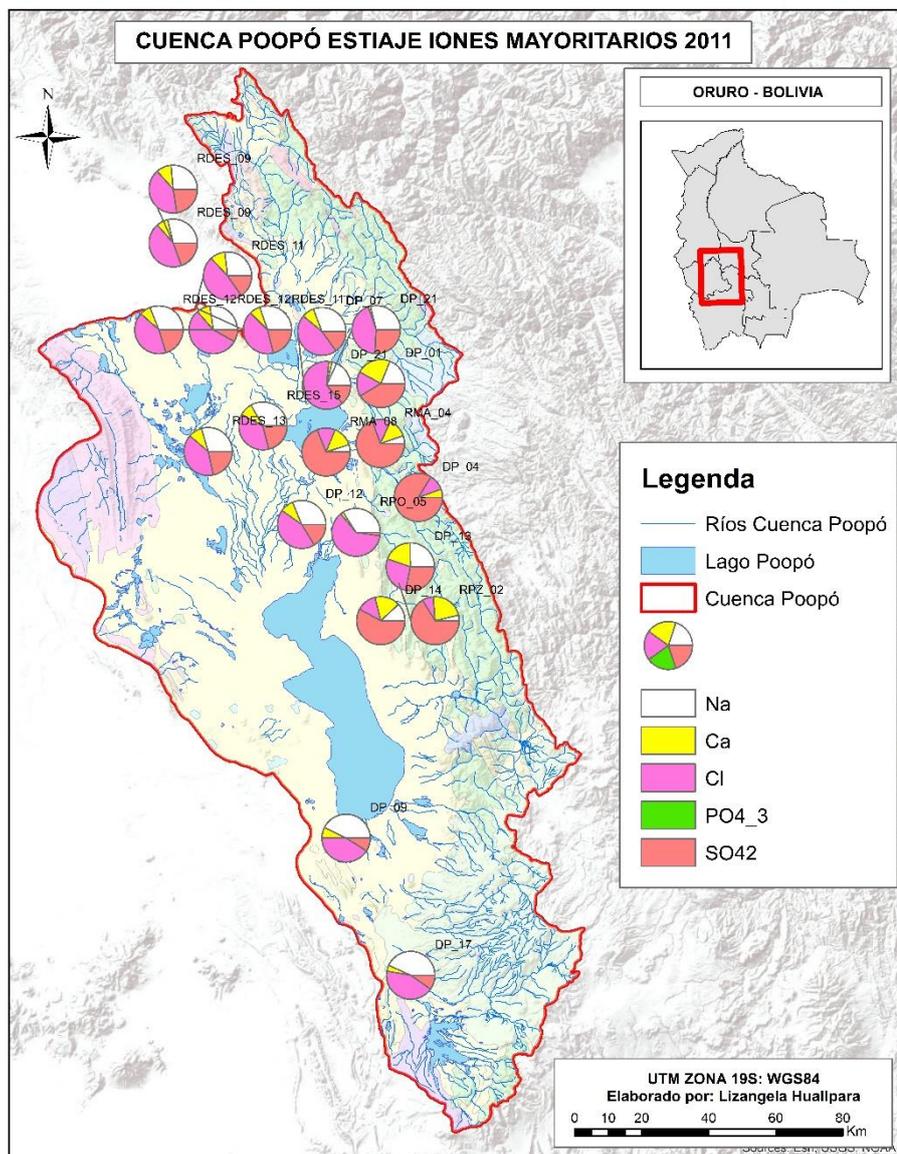
Figura 61. Mapa de variación de Iones Mayoritarios - Cuenca Poopó – Estiaje, 2011.

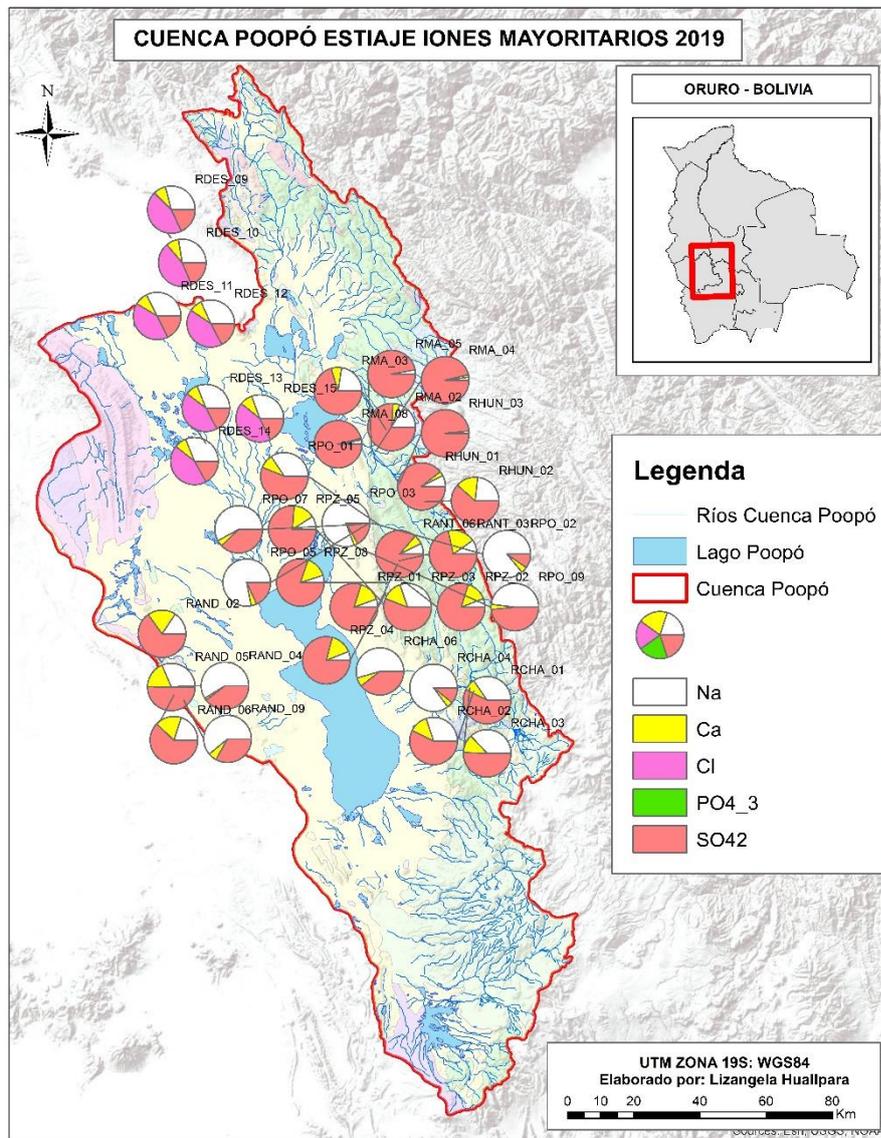
Figura 62. Mapa de variación de Iones Mayoritarios - Cuenca Poopó – Estiaje, 2019.

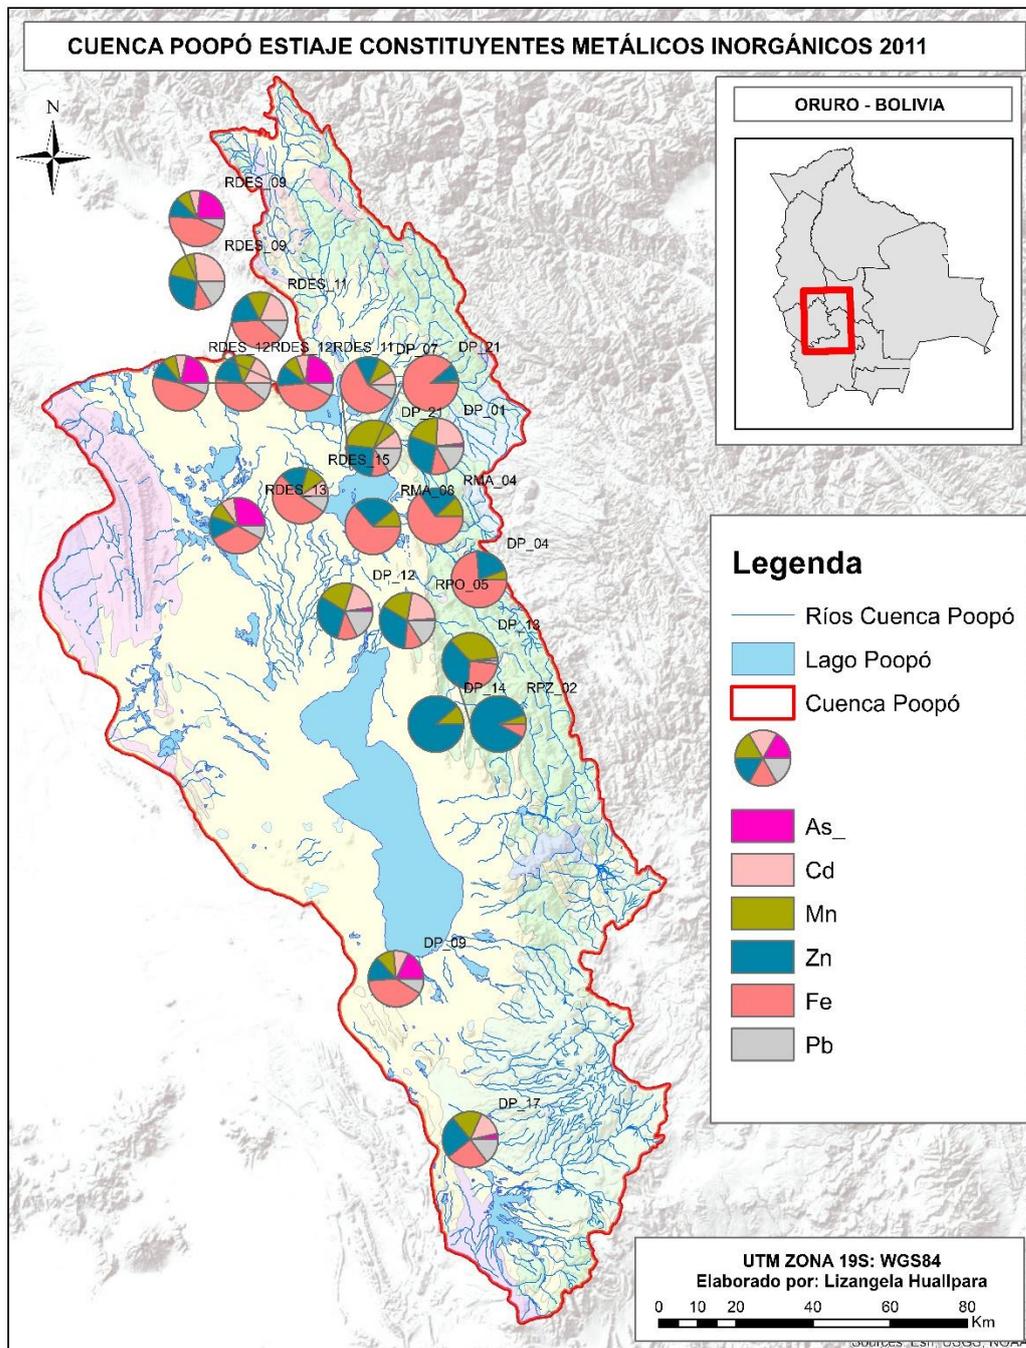
Figura 64. Mapa de variación de Constituyentes Metálicos - Cuenca Poopó – Estiaje, 2011.

Los constituyentes metálicos inorgánicos de la Cuenca del Lago Poopó en estiaje (figuras 63, 64 y 65), presentan concentraciones de As, Cd, Fe, Mn, Pb y Zn, que sobrepasan los valores críticos según el RMCH, tendencia característica del sector noreste de la Cuenca del Lago Poopó en los años 2011, 2012, 2013, 2015, 2016, 2017 y 2019, porque no se cuentan con datos de todos estos elementos el 2018 donde sólo se determinaron As, Fe y Zn.

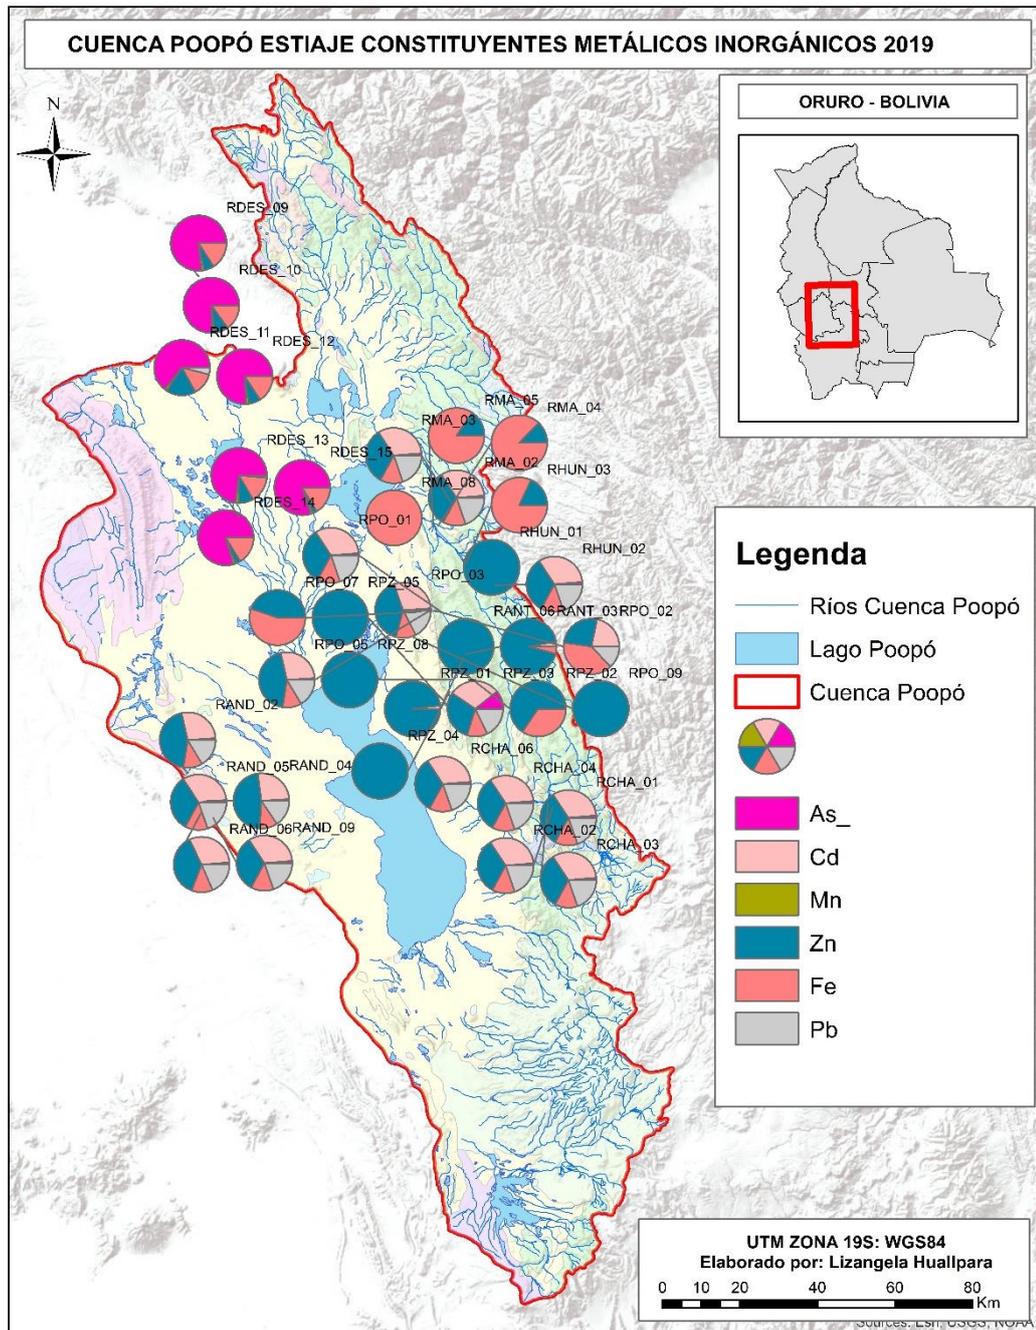
Figura 65. Mapa de variación de Constituyentes Metálicos - Cuenca Poopó – Estiaje, 2011.

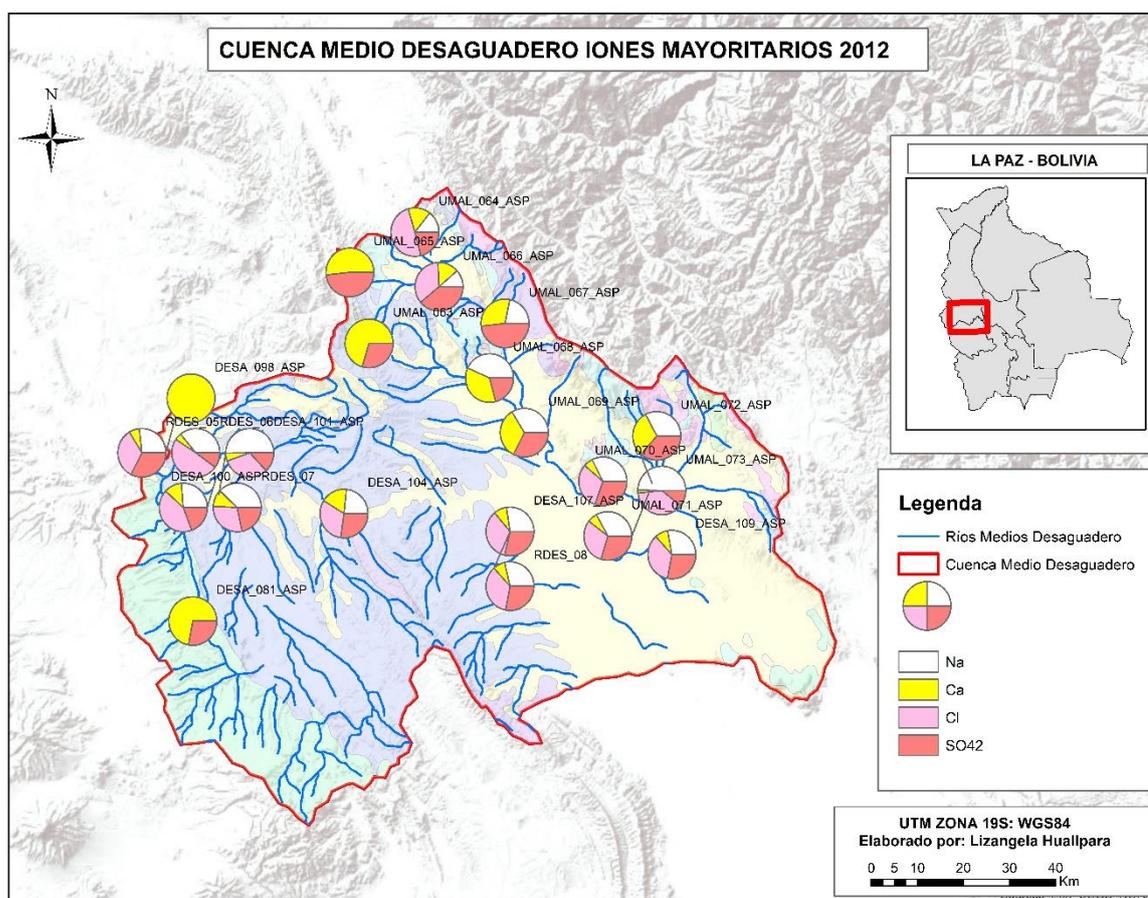
Figura 83. Mapa de variación de Iones Mayoritarios de la Cuenca Medio Desaguadero – Estiaje, 2012.

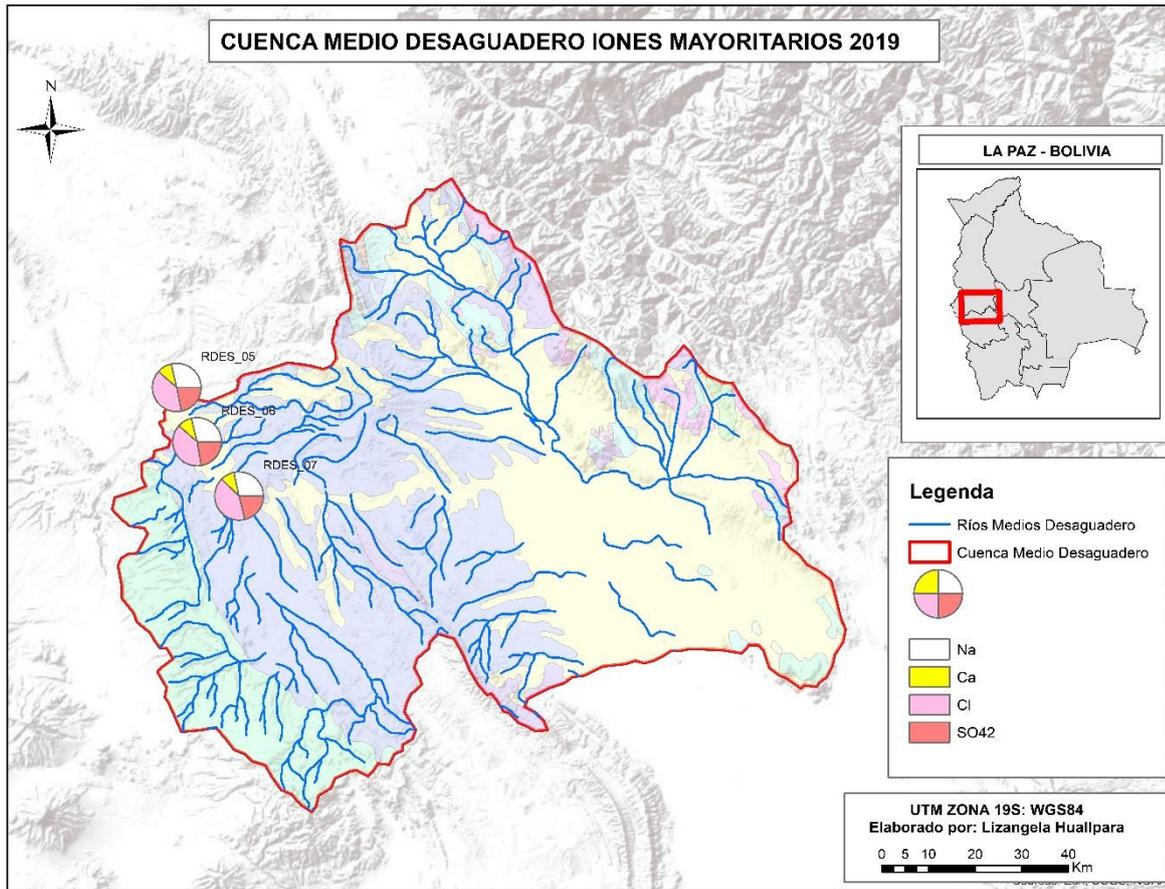
Figura 84. Mapa de variación de Iones Mayoritarios de la Cuenca Medio Desaguadero – Estiaje, 2019.

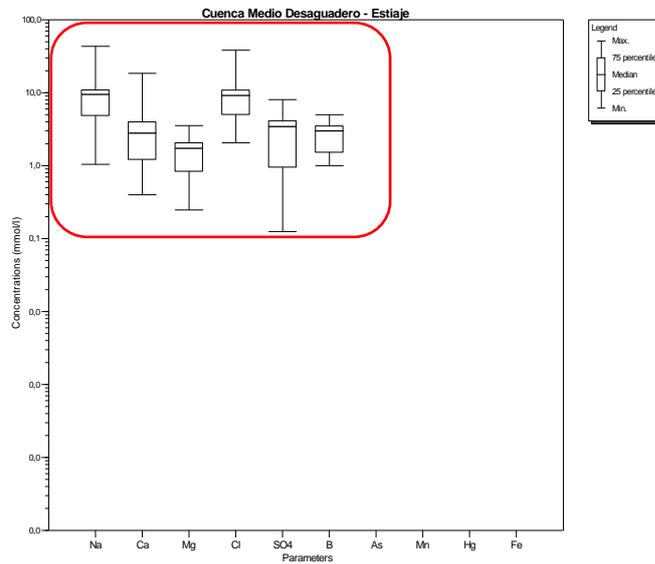
El gráfico estadístico de componentes mayoritarios figura 88 , muestra que el tipo de agua característica de la Cuenca Medio Desaguadero en estiaje es del tipo **Na-Ca-Mg-Cl-SO<sub>4</sub>-B** ya que son los componentes mayoritarios que caracterizan las muestras colectadas en estiaje.

Figura 88. Gráfico estadístico de Composición del agua - Cuenca Medio Desaguadero - Estiaje
