## **SISTEMATIZACIÓN Y ANÁLISIS DE INFORMACIÓN DE CALIDAD DE AGUA DE LAS UNIDADES HIDROGRÁFICAS DEL ÁMBITO BOLIVIANO DEL SISTEMA HÍDRICO TDPS.**

**GESTIÓN INTEGRADA DE LOS RECURSOS HÍDRICOS EN EL SISTEMA TITICACA – DESAGUADERO-POOPÓ-  
SALAR DE COIPASA (GIRH-TDPS)**

**PRODUCTO 3: INFORME TÉCNICO SOBRE EL ESTADO DE LA CALIDAD DE LOS RECURSOS HÍDRICOS DEL  
SISTEMA TDPS – LADO BOLIVIA 2010 – 2021**

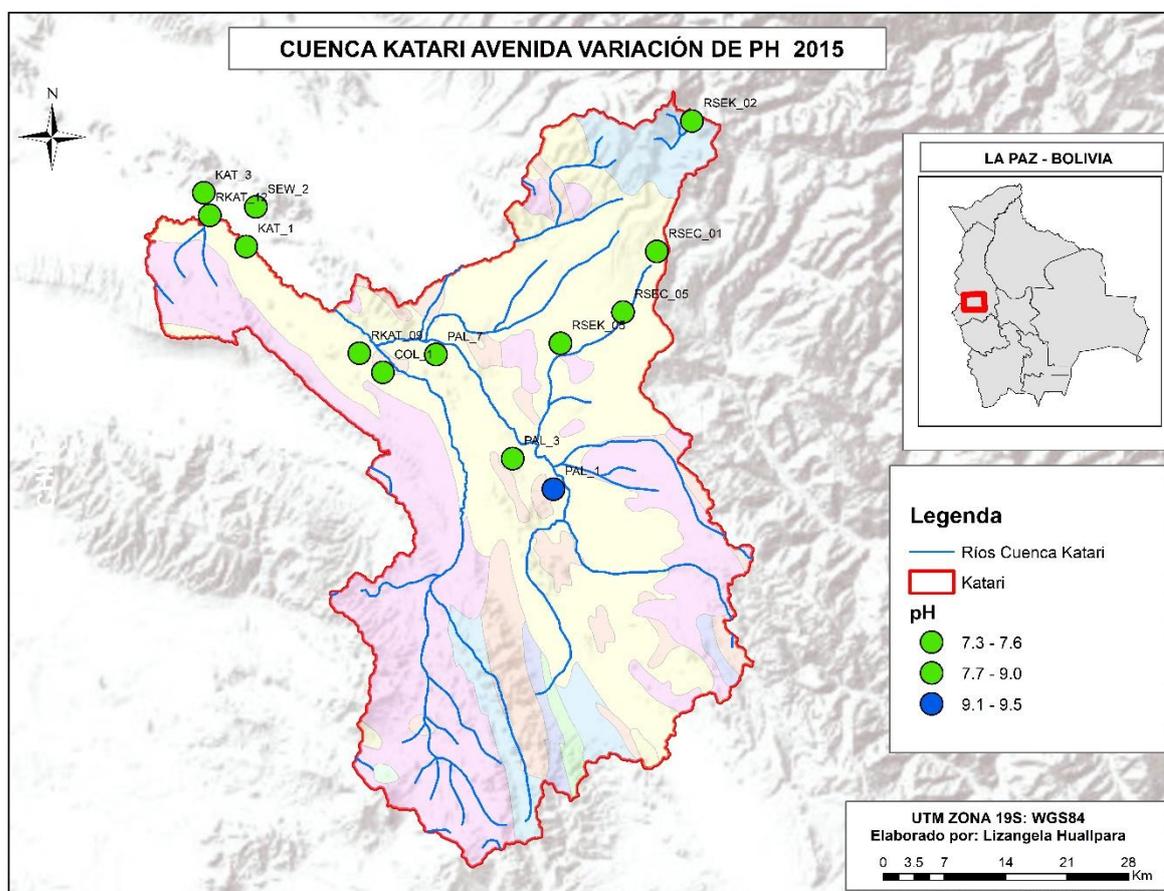
Figura 90. Mapa de variación del pH de la Cuenca Katari - Avenida, 2015.

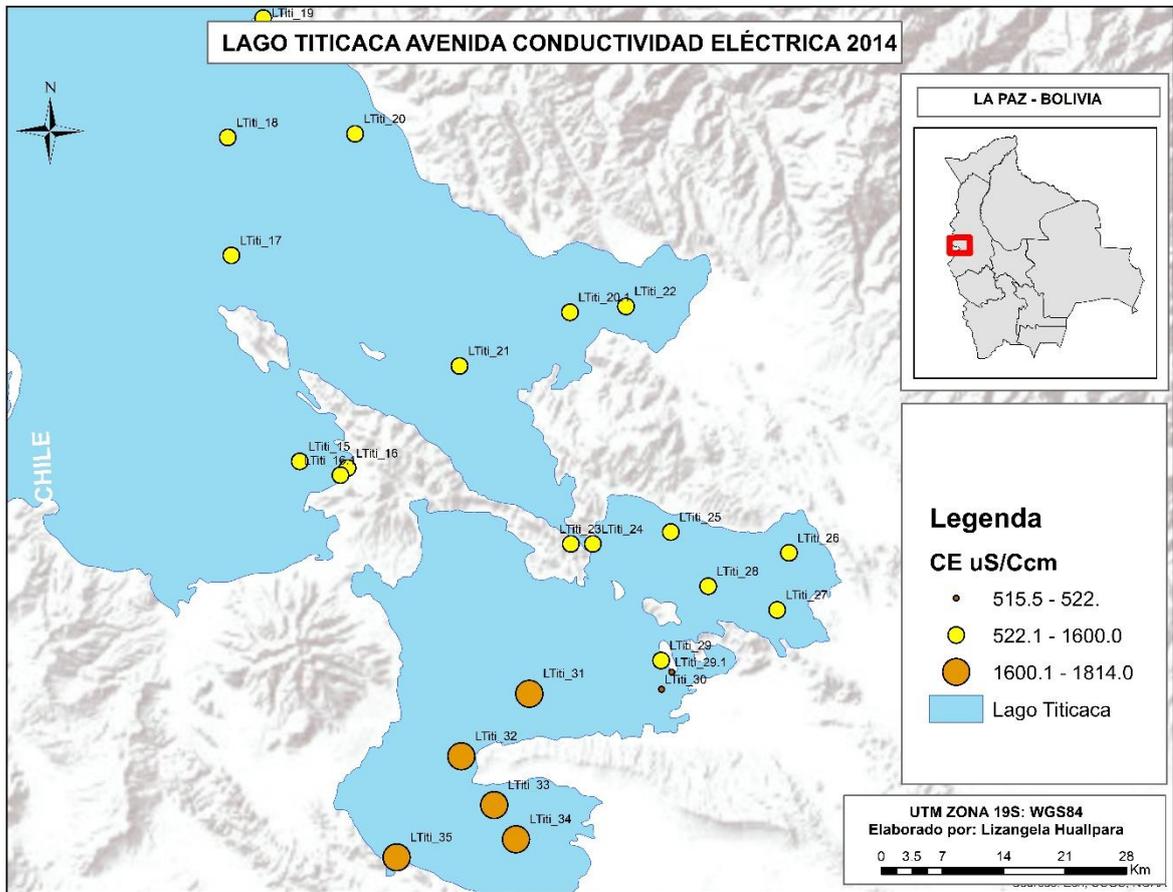
Figura 116. Mapa de variación de la CE del Lago Titicaca – Avenida, 2014.

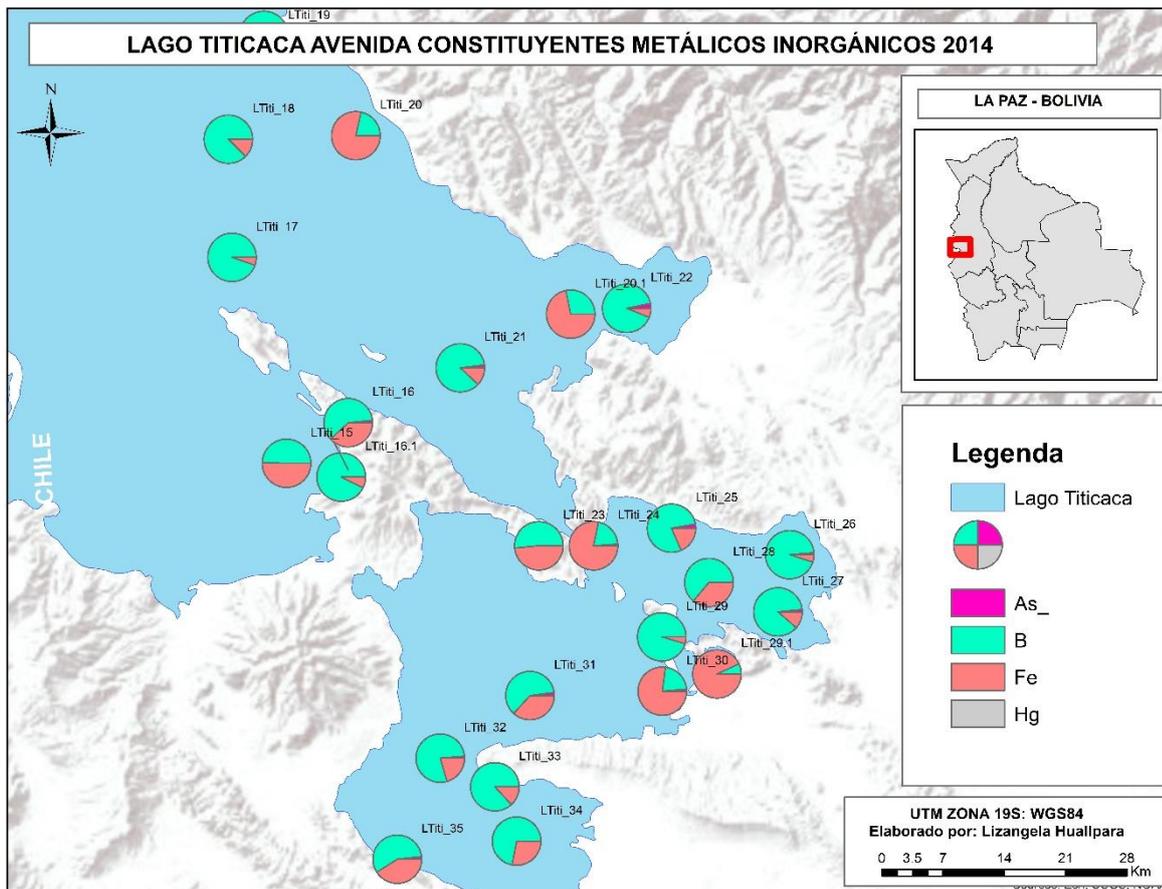
Figura 122. Mapa de variación de Constituyentes Metálicos del Lago Titicaca – Avenida, 2014.

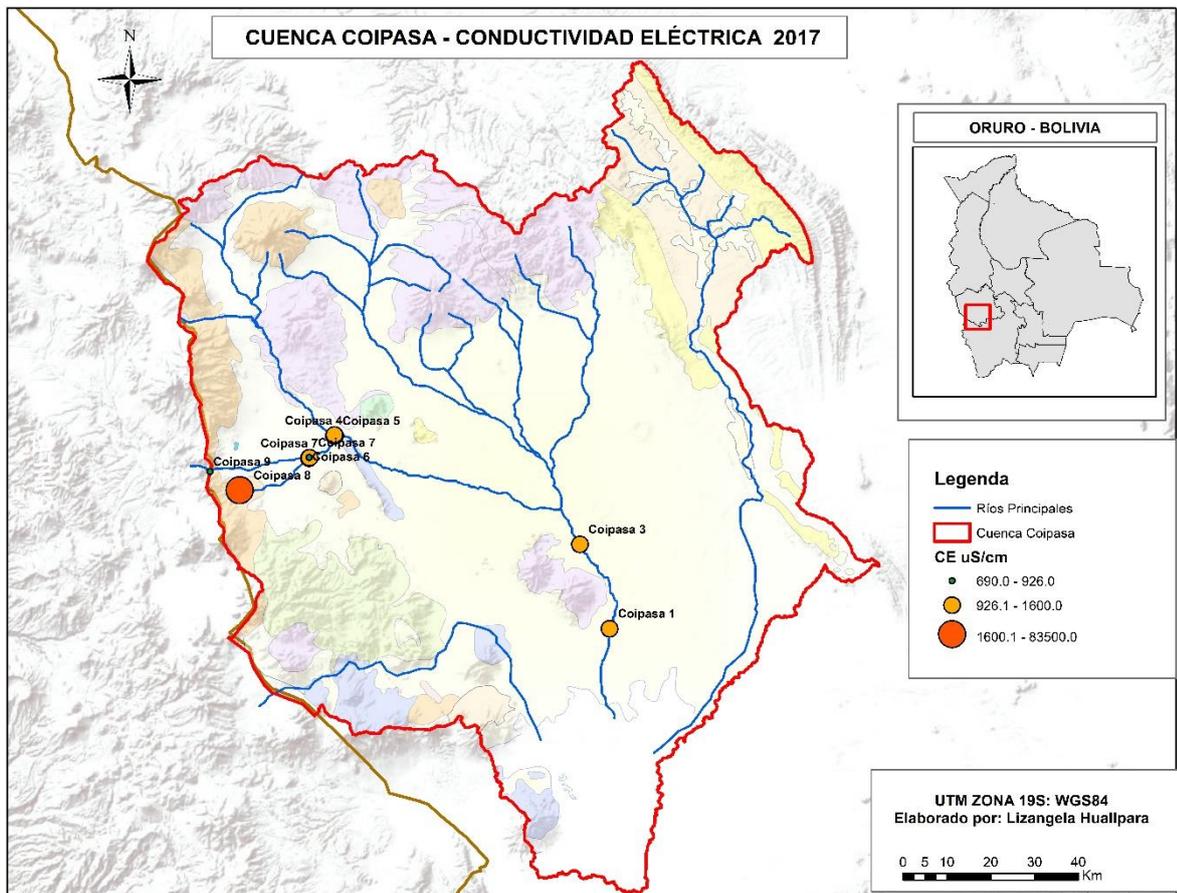
Figura 137. Mapa de variación de la CE de Cuenca Coipasa – Estiaje, 2017.

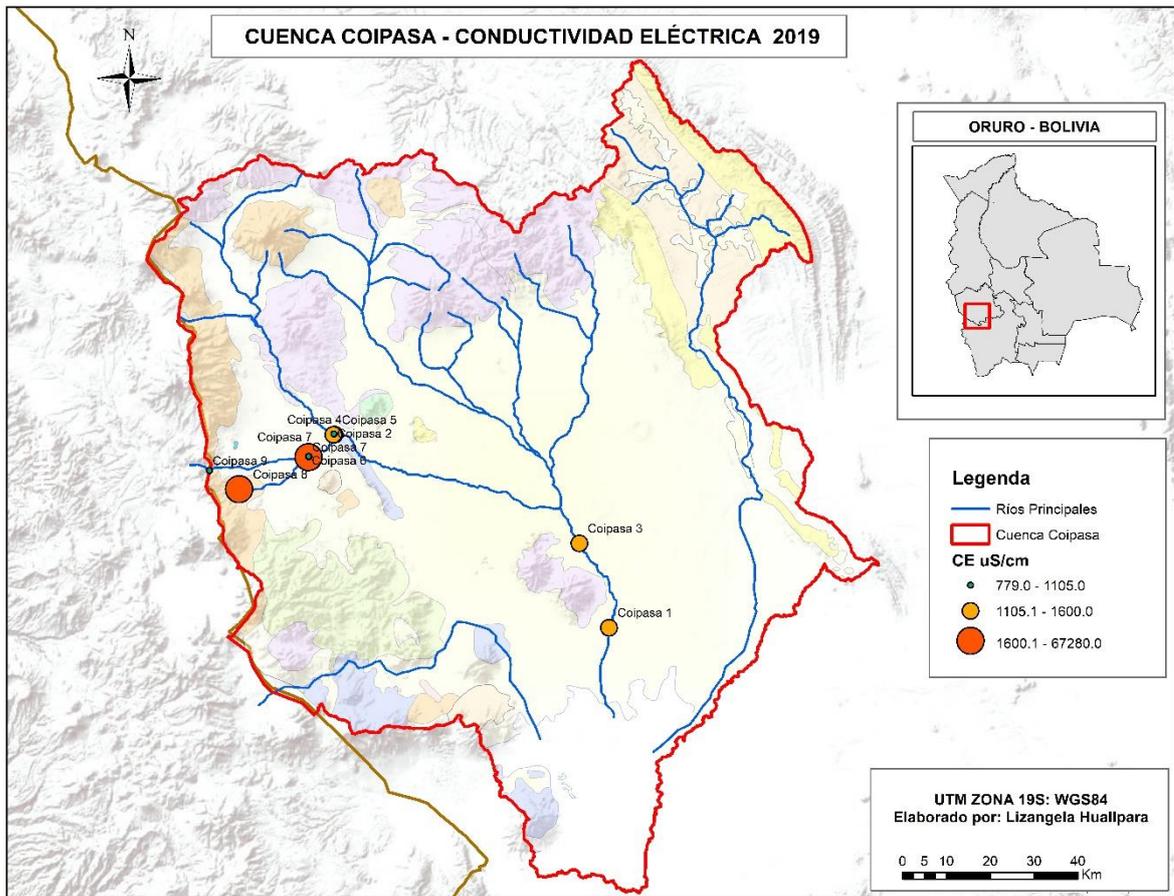
Figura 138. Mapa de variación de la CE de Cuenca Coipasa – Estiaje, 2019.

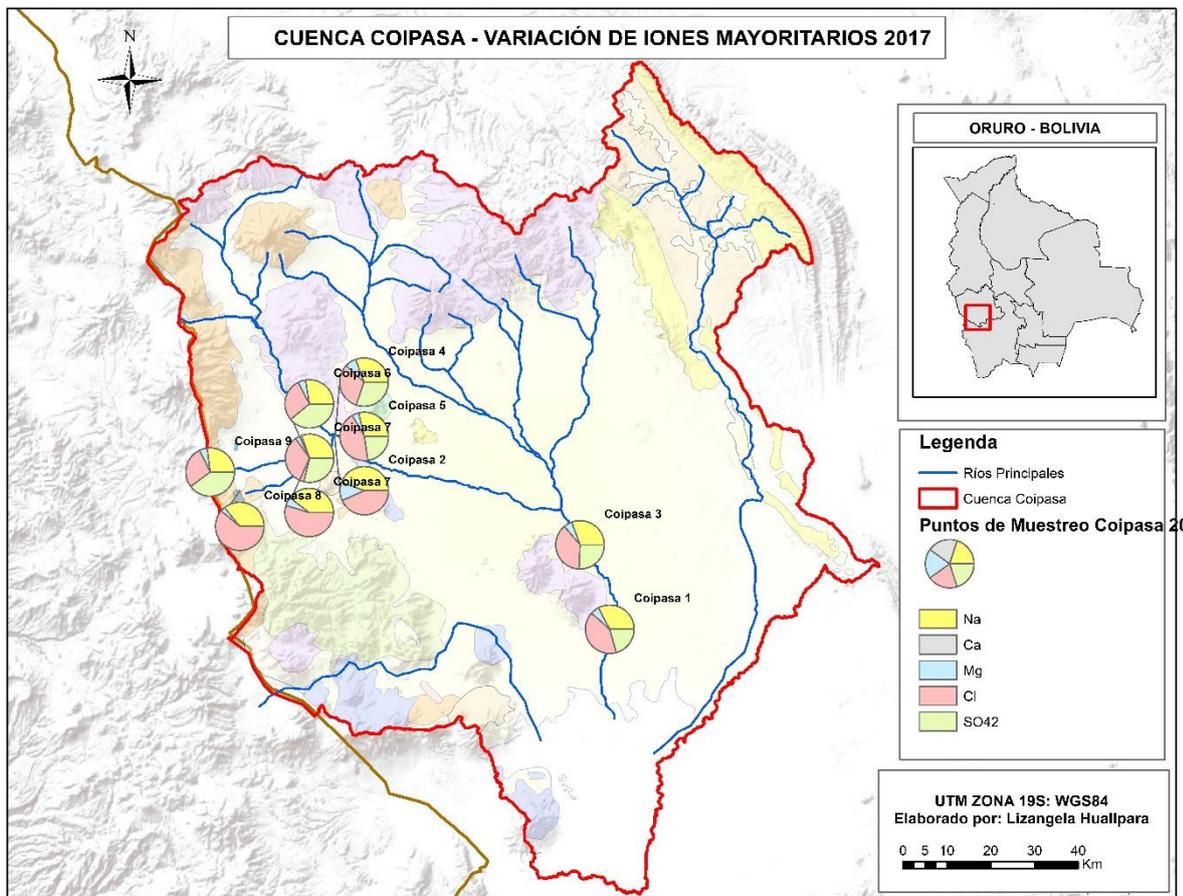
Figura 140. Mapas de variación de Iones Mayoritarios – Cuenca Coipasa – Estiaje. 2017.
