**Autoridad Binacional Autónoma del Lago Titicaca  
OBSERVATORIO PERMANENTE DEL LAGO TITICACA (OLT)**

# **EVALUACIÓN LIMNOLÓGICA DE LA BAHÍA INTERIOR DE PUNO – LAGO TITICACA – Aportaciones de la sonda multiparamétrica y del espectroradiómetro**

**(Campaña: 10-11 de julio de 2024)**

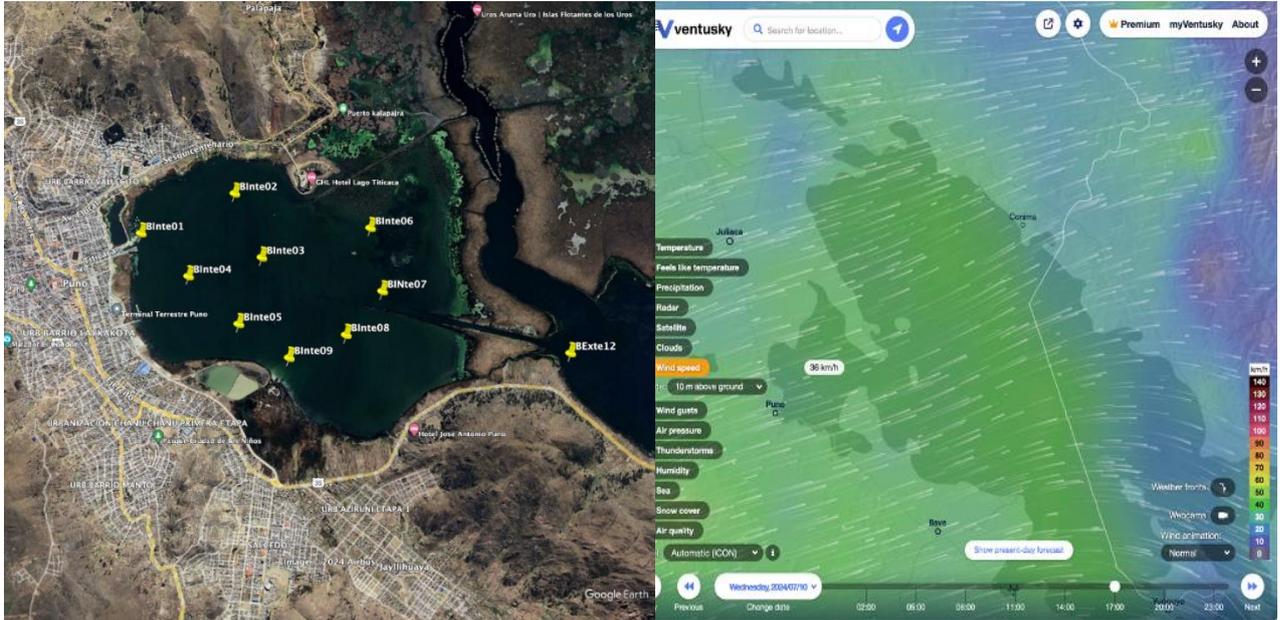
**Figura 1:** (A) Distribución (parte superior izquierda) y ubicación georreferenciada (parte inferior) de los puntos de muestreo en la **Bahía Interior de Puno (BIP)** y la **Bahía Exterior de Puno (BEP)**. (B) Mapa de la dirección del viento el **10/07/2024**, mostrando un flujo predominante del **suroeste (desde tierra)** con ráfagas superiores a **38-40 km/h**, según datos del programa **Ventusky** (<https://www.ventusky.com/>).

Se muestrearon nueve puntos en la BIP (BInte01-09) y un punto en la BEP (BExte12). Los fuertes vientos (>40 km/h en ráfagas) y el intenso oleaje del miércoles 10/07/2024 obligaron a abortar la campaña a las 13:00. Como resultado, los dos últimos puntos, BExte12 y BInte09, fueron muestreados el jueves 11/07/2024 entre las 08:00 y las 11:00, en condiciones de vientos más leves.

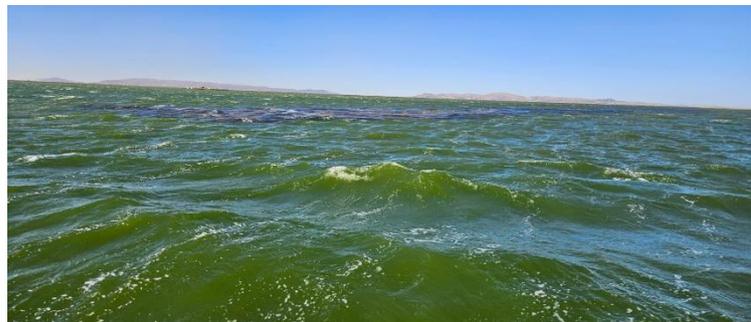
Punto	Long.	Lat.
BInte01	-70,01414	-15,83537
BInte02	-70,00241	-15,83062
BInte03	-69,99907	-15,83855
BInte04	-70,00821	-15,84071
BInte05	-70,00198	-15,84657
BInte06	-69,98543	-15,83514
BInte07	-69,98410	-15,84288
BInte08	-69,98871	-15,84807
BInte09	-69,99578	-15,85069
BExte12	-69,96108	-15,85066

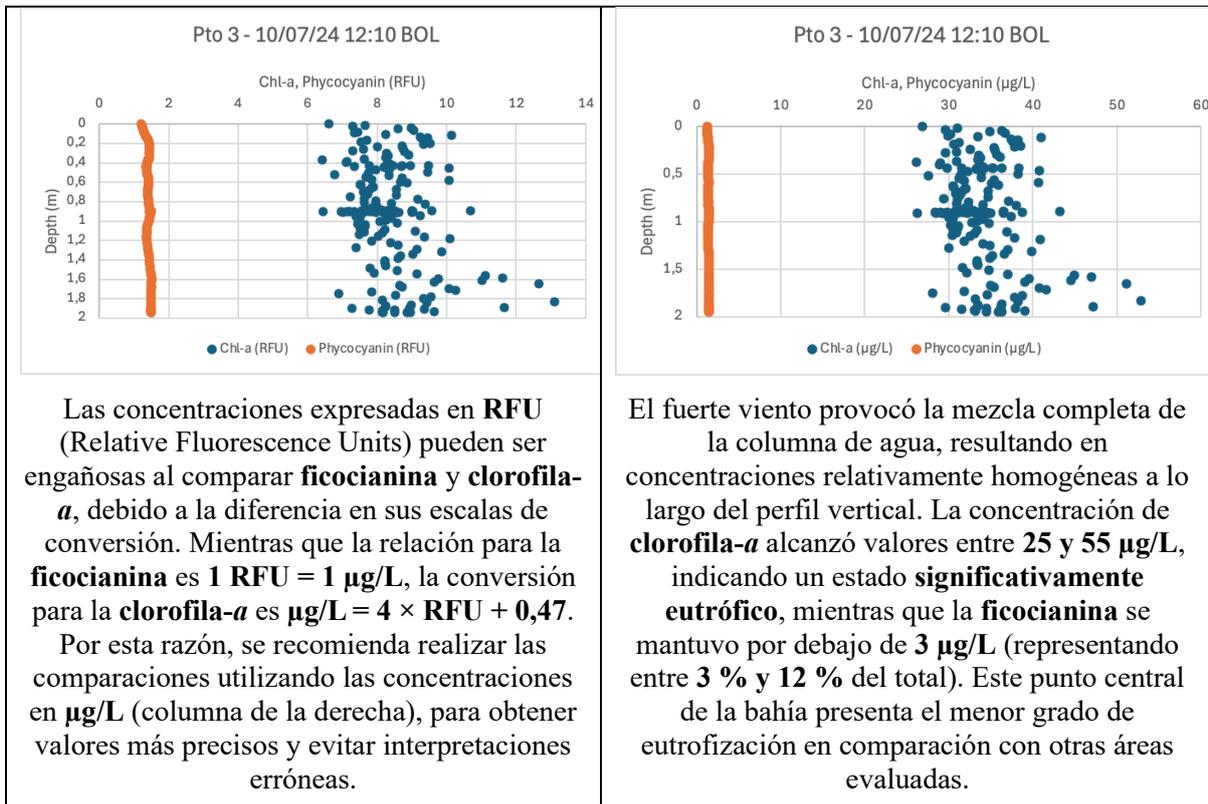
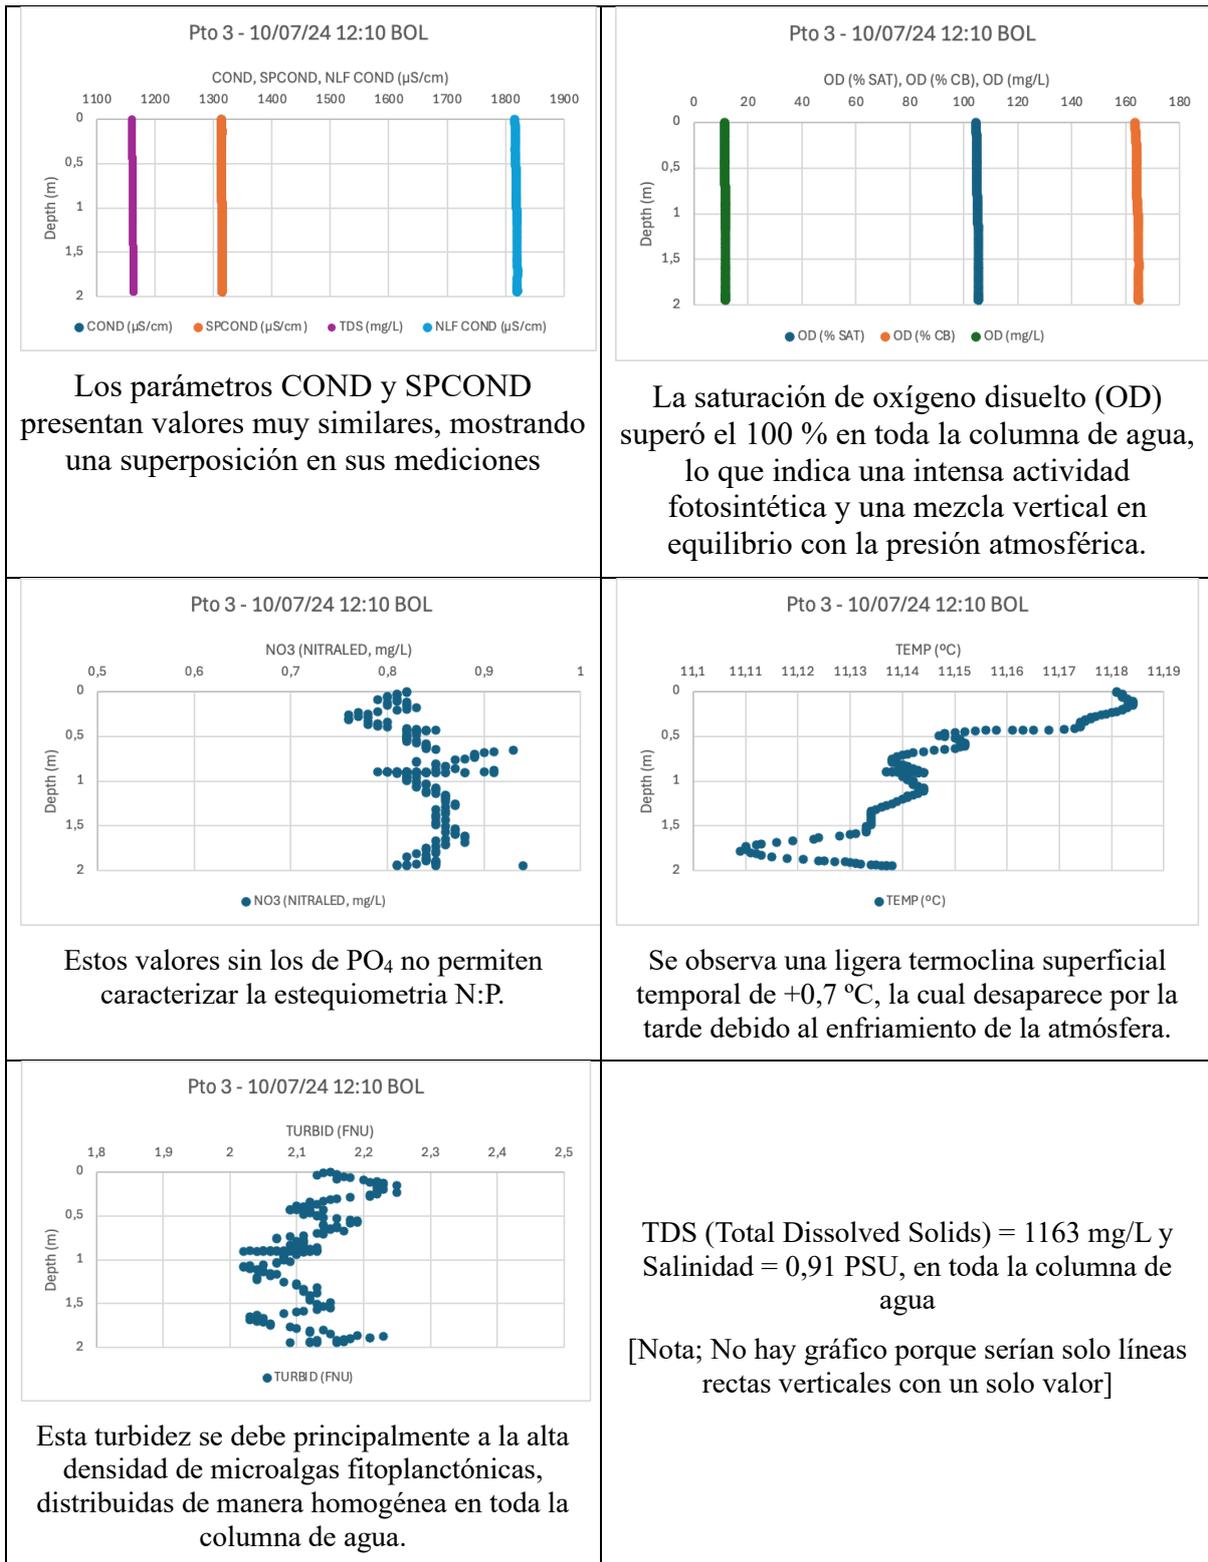
Figura 2 – Perfiles verticales de los parámetros en el punto BInte03.

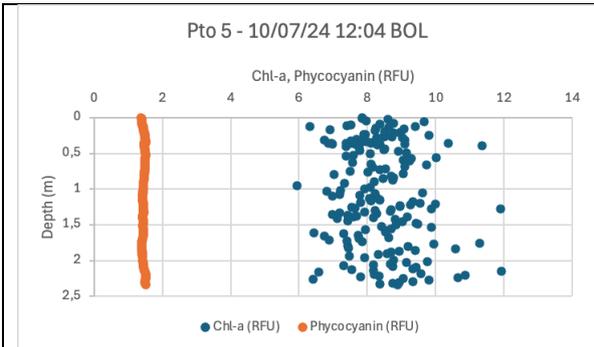
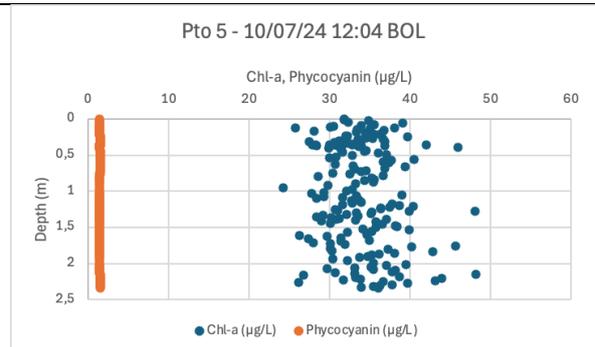
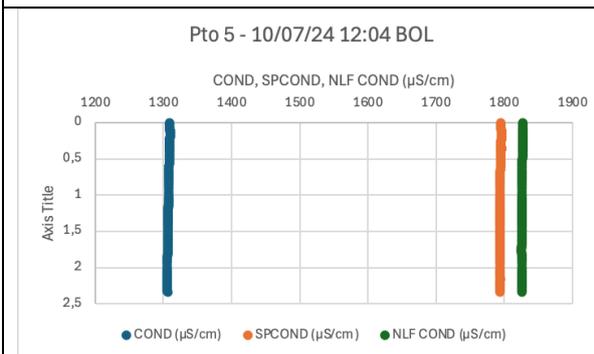
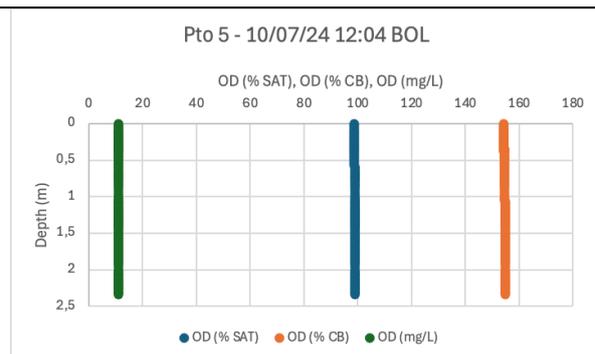
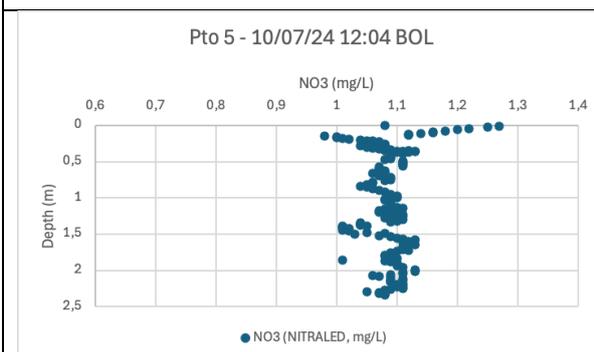
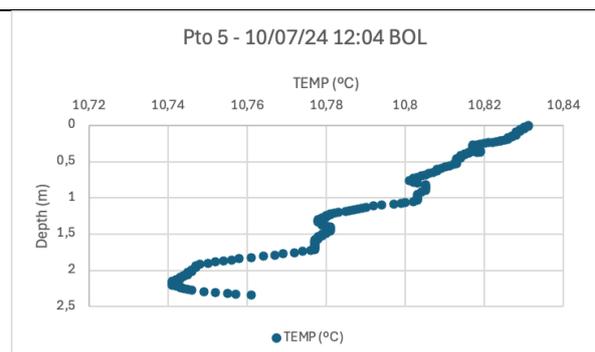
Las concentraciones de **clorofila-a** (22-48 µg/L) son **ligeramente inferiores** a las registradas en el punto **BInte04**, lo que se debe a su mayor distancia con respecto a la descarga de aguas residuales de la **PTAR de Espinar**. Por otro lado, la concentración de **ficocianina** se mantuvo en valores de **≤ 3 µg/L**.

La conductividad específica SPCOND es superior (1800 µS/cm) a la del punto BInte03.

Igualmente, la columna está saturada en OD (> 100%).

A pesar de encontrarse a mayor distancia de la PTAR de Espinar, las concentraciones de  $\text{NO}_3^-$  son más elevadas (1-1,3 mg/L) en comparación con el punto BInte03 (0,7-1,1 mg/L).

Presencia de una frágil termoclina superficial temporaria (amplitud < 0,1 °C).

Figura 3 – Perfiles verticales de los parámetros en el punto BInte05.

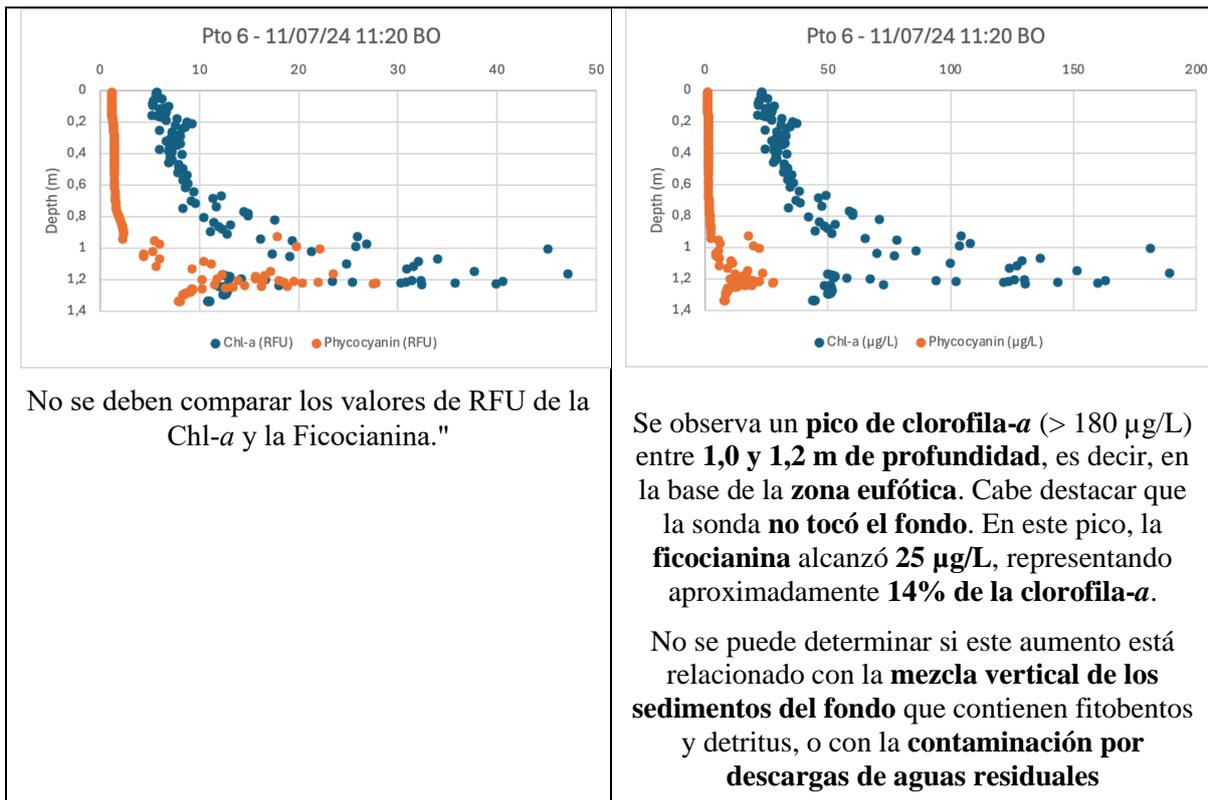
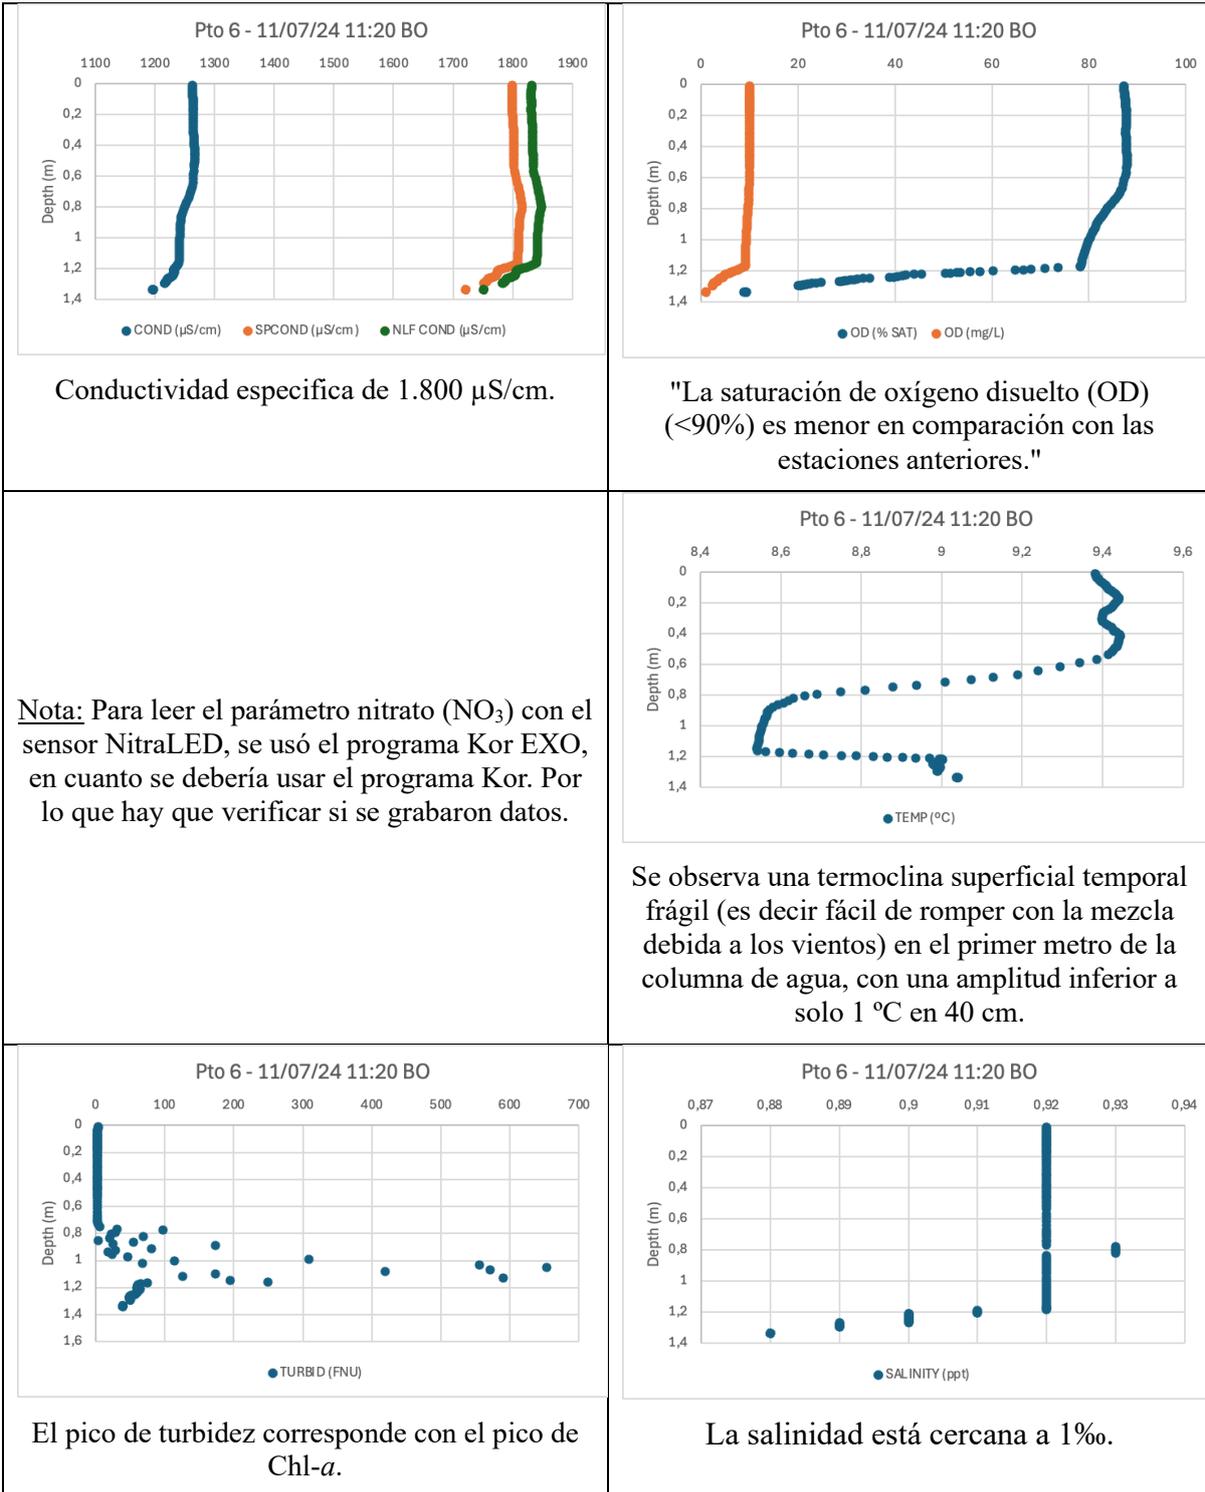
Figura 4 – Perfiles verticales de los parámetros en el punto BInte06.

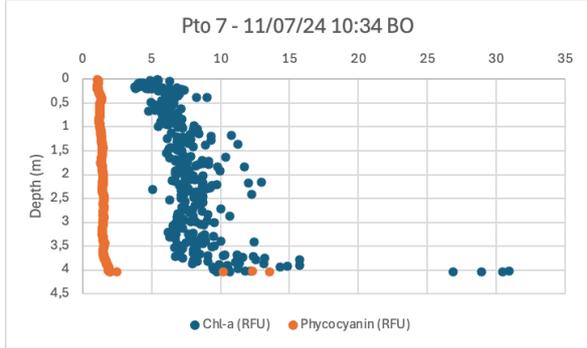
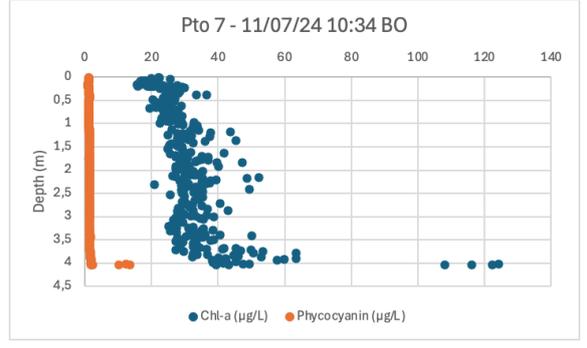
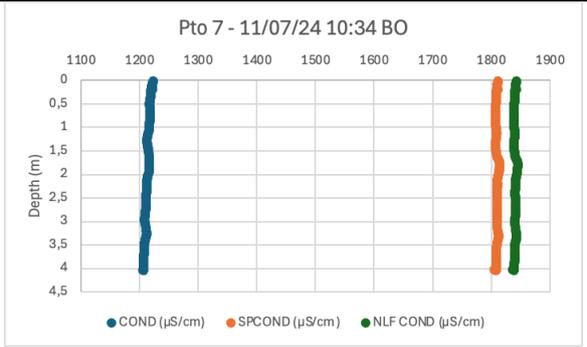
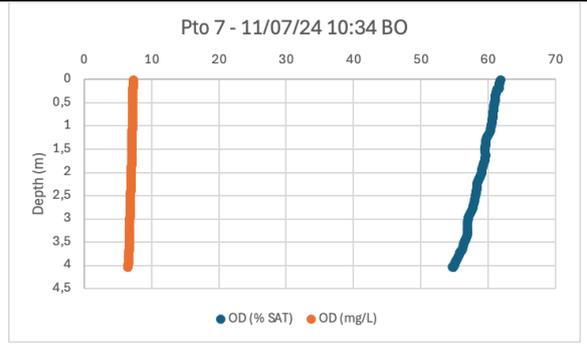
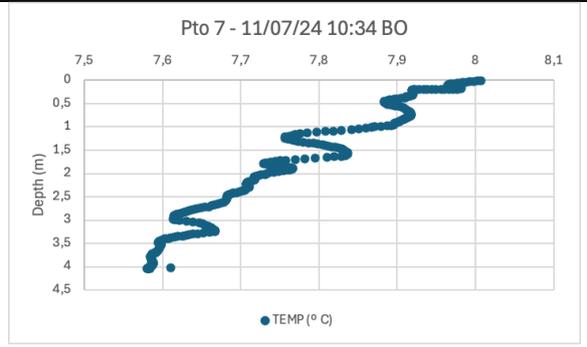
Este punto, al ser el más alejado de la PTAR de Espinar, presenta concentraciones de **clorofila-*a*** (20-50 µg/L) ligeramente inferiores en la columna de agua. Sin embargo, los valores superiores a **120 µg/L en el fondo** podrían estar relacionados con la **resuspensión de fitobentos**.

Conductividad específica ~1.800 µS/cm.

La saturación de oxígeno disuelto (OD%) es baja y disminuye hacia el fondo (<60%), posiblemente debido a la degradación de la abundante materia orgánica proveniente del fitoplancton en descomposición.

Frágil termoclina superficial temporaria (amplitud < 0,4 °C en 4 m).

Figura 5 – Perfiles verticales de los parámetros en el punto BInte07.

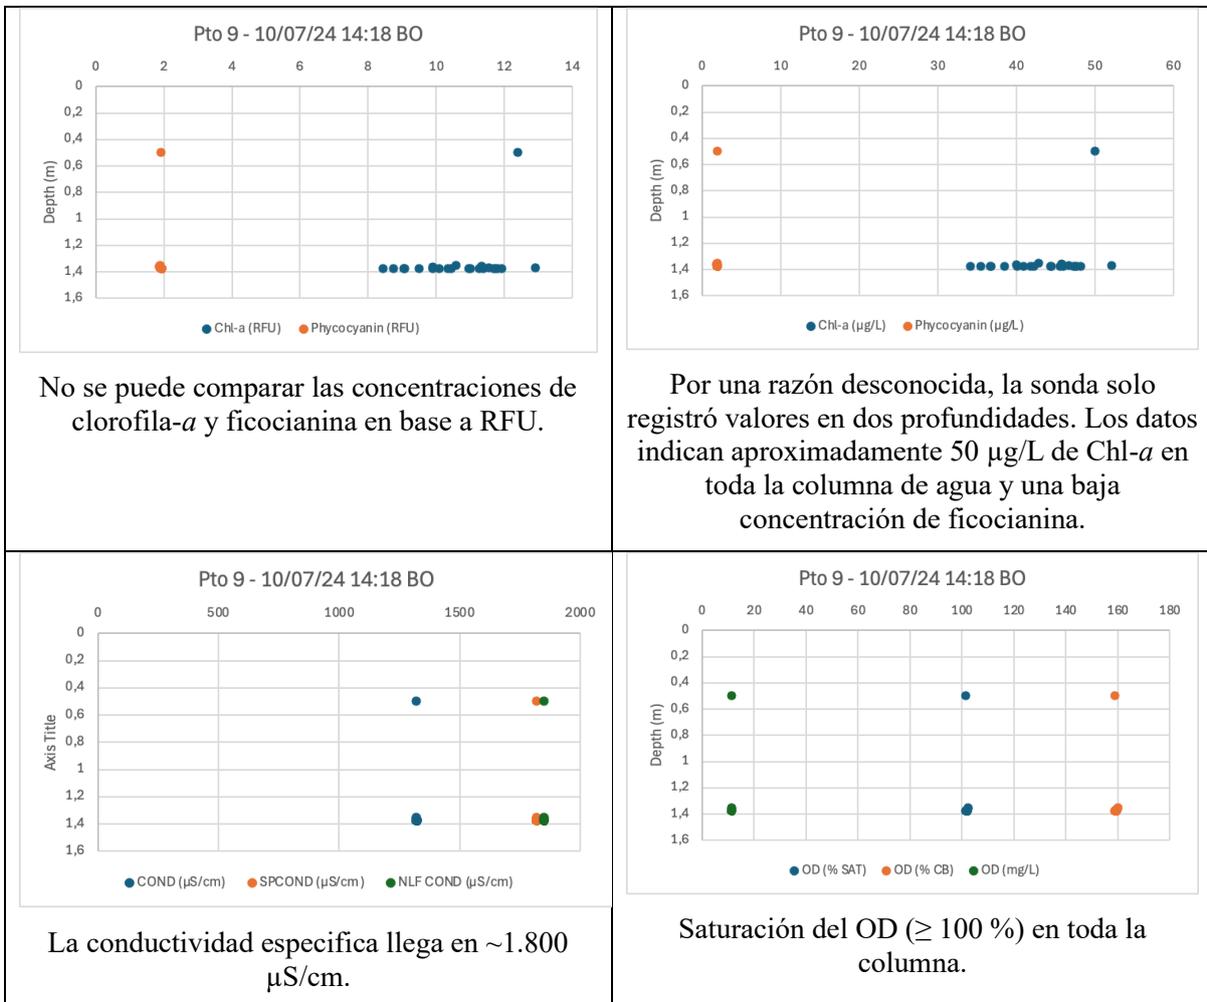
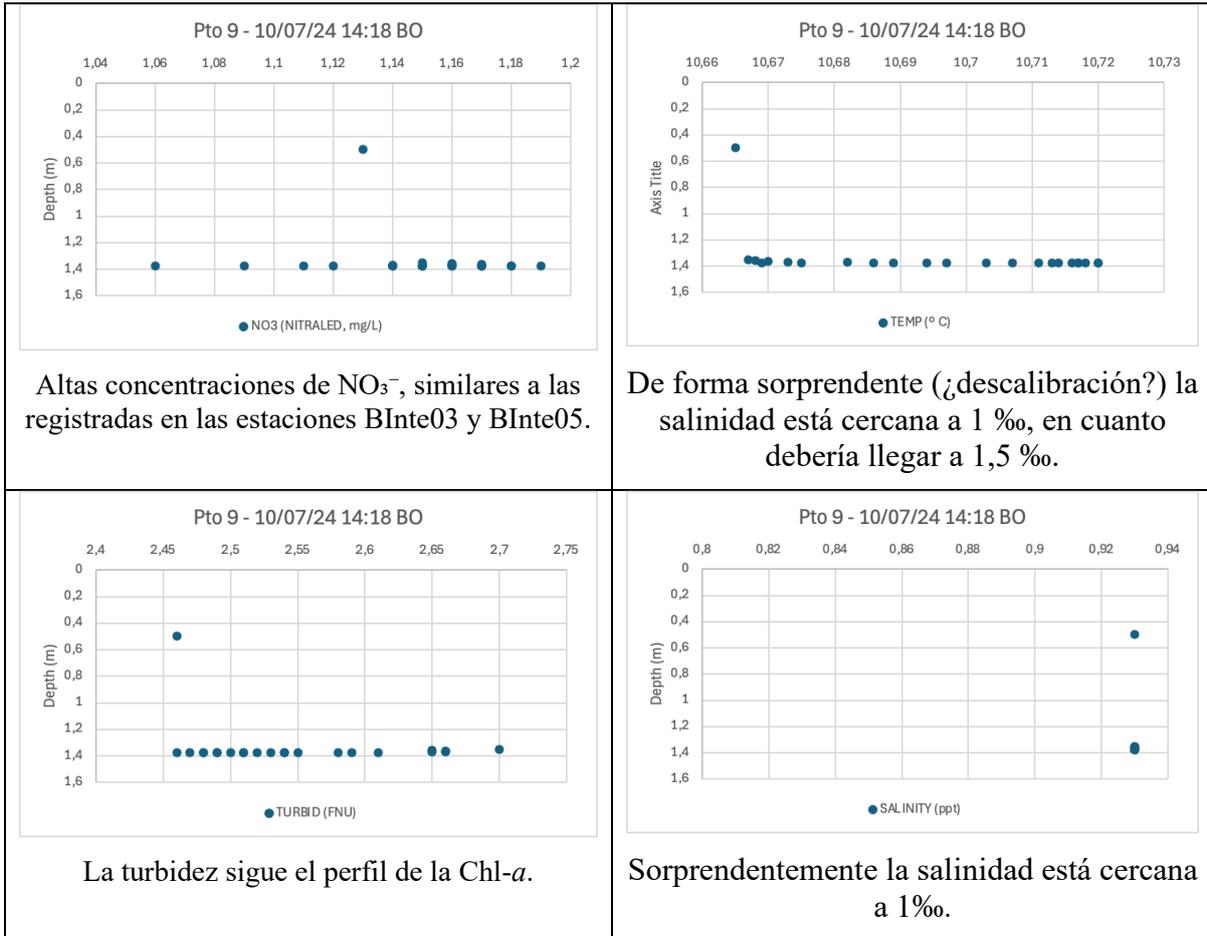
Figura 6 – Perfiles verticales de los parámetros en el punto BInte09.

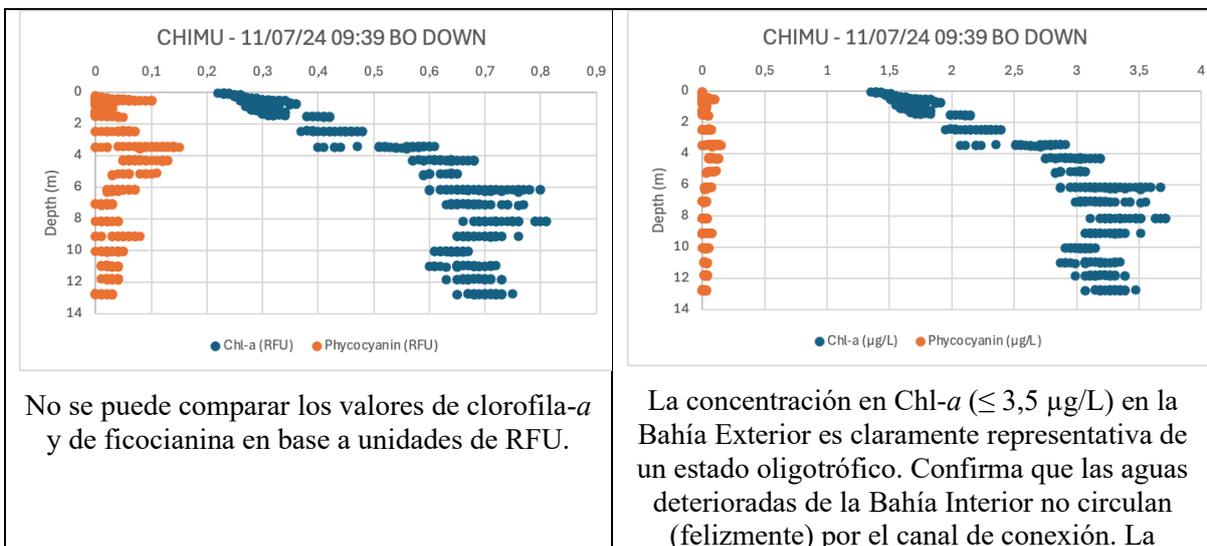
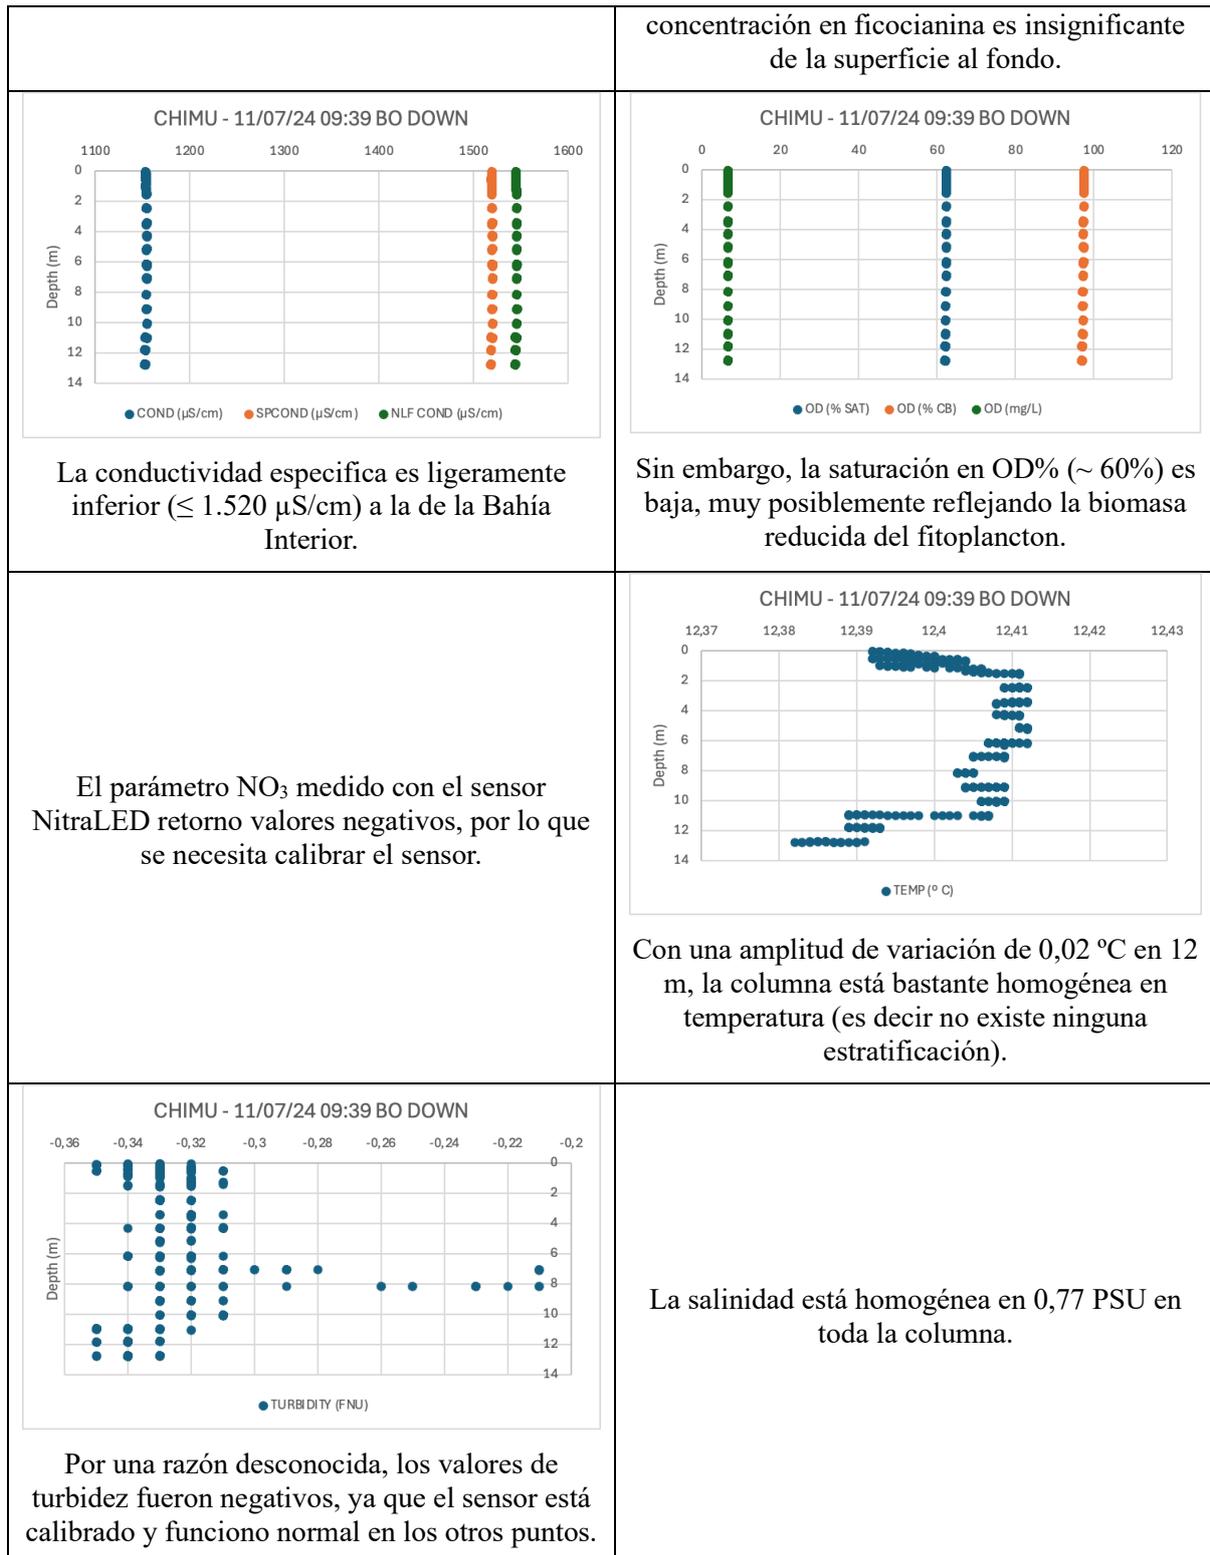
Solo los valores obtenidos durante el descenso de la sonda fueron utilizados para los análisis.

Figura 7 – Perfiles verticales en bajada de los parámetros en el punto BExt12 - Chimu.

Entre **12 y 14 m de profundidad**, dentro de esta nube de sedimento fino y microalgas, se detectaron **concentraciones de  $13 \mu\text{g/L}$  de ficocianina y  $65 \mu\text{g/L}$  de clorofila-a**, lo que sugiere que el sedimento **alberga una importante reserva de cianobacterias en el fitobentos**.

Esto es particularmente **preocupante** debido a la cercanía de la **tubería de la estación de bombeo de agua potable para Puno**. Si se produce una **mezcla vertical** a causa del viento, estas cianobacterias podrían **colonizar la columna de agua y complicar el tratamiento del agua bombeada**. En ese contexto es recomendable realizar un **monitoreo permanente** de las concentraciones de **clorofila-a y ficocianina**. En caso de valores elevados, se debe realizar un **análisis microscópico** para identificar la composición de las microalgas del fitoplancton, y realizar un tratamiento más profundo.

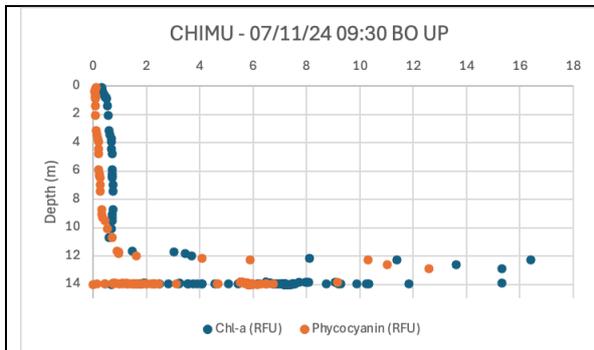
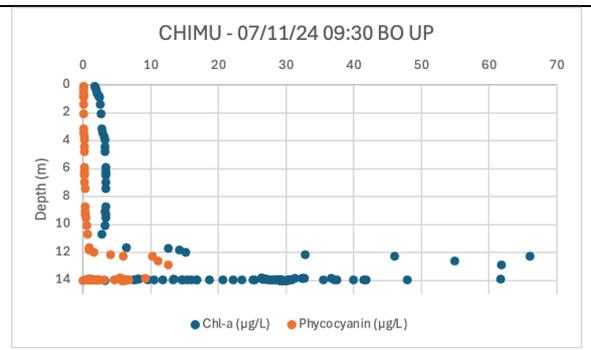
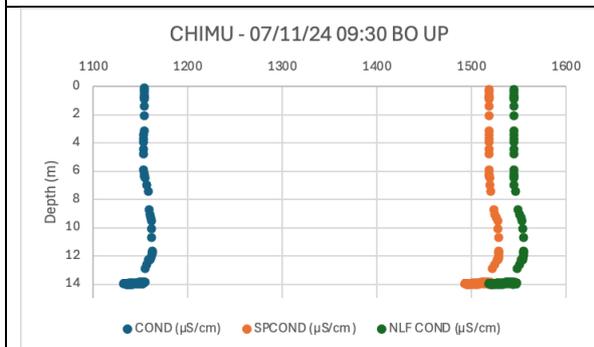
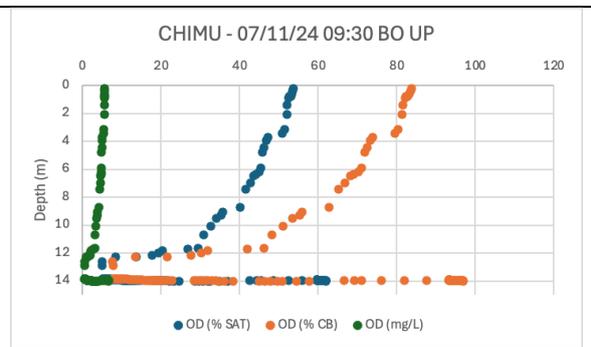
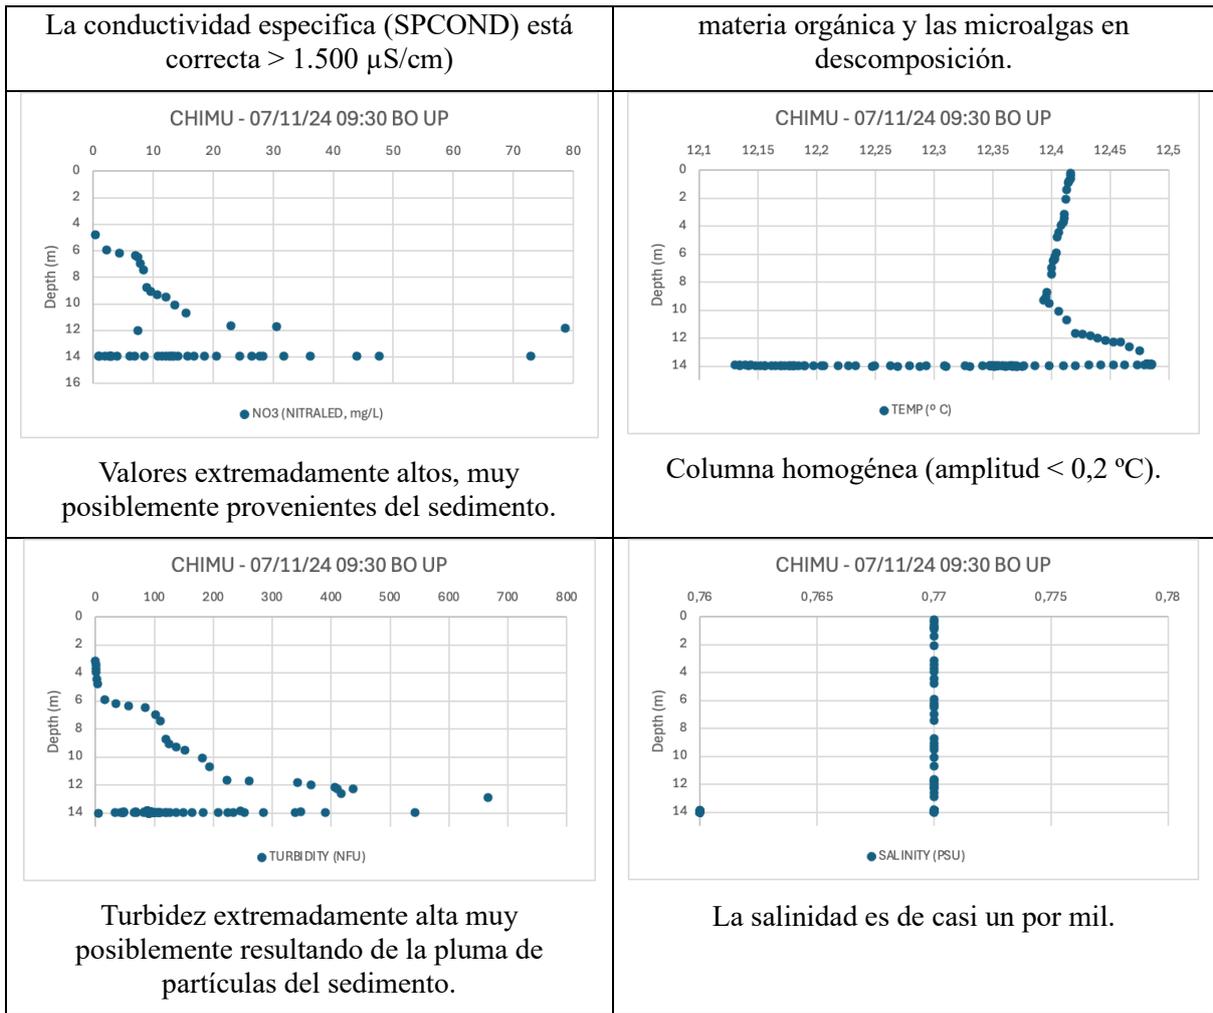
Es posible que el pico entre 12 y 14 m proviene de una interferencia con el manejo del ancla y/o de la draga que levanta las partículas de sedimento y las microalgas del fitobentos.

La baja saturación de OD% (~anoxia) próximo al fondo muy posiblemente proviene de la

Figura 8: Perfiles verticales en subida de los parámetros en el punto BExte12 - Chimu.

**Nota de advertencia:** ¡No usar los valores obtenidos durante esta subida de la sonda EXO2!

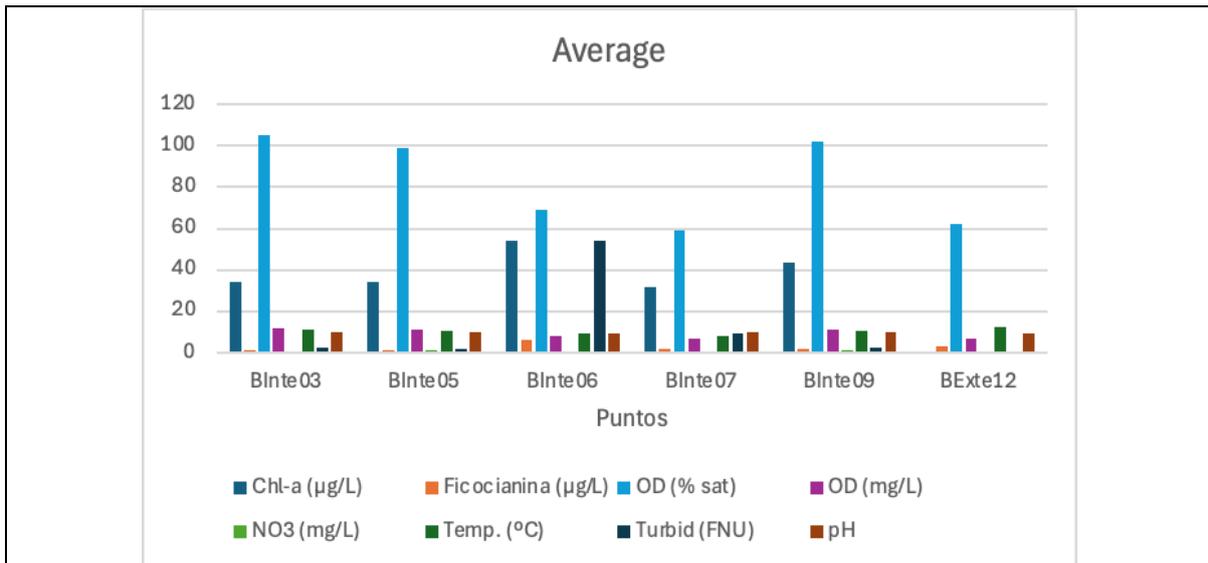
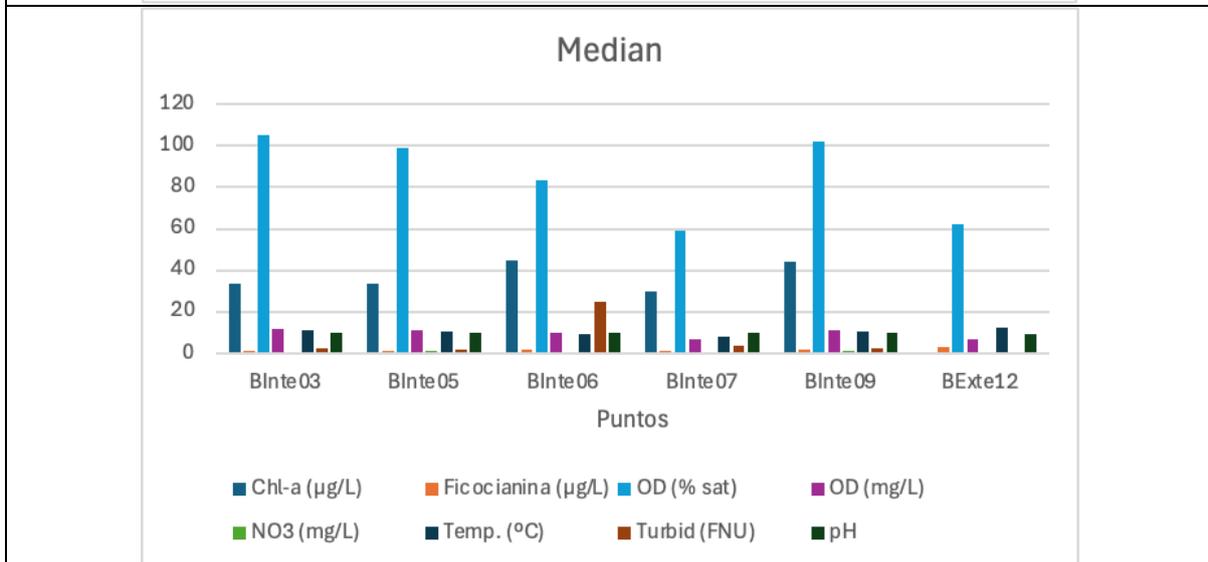
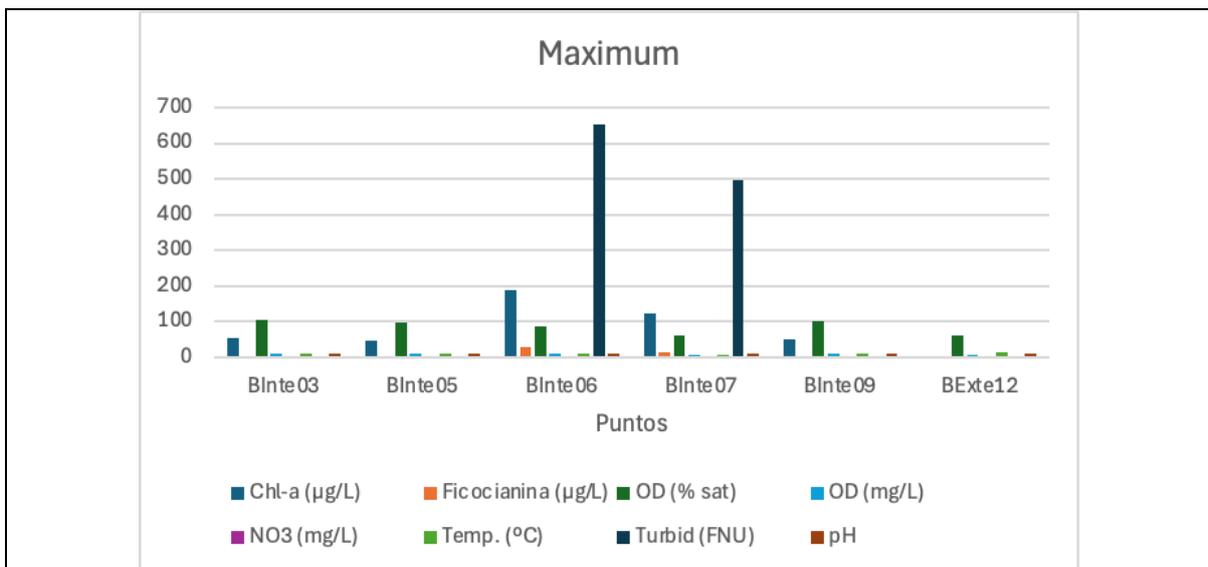
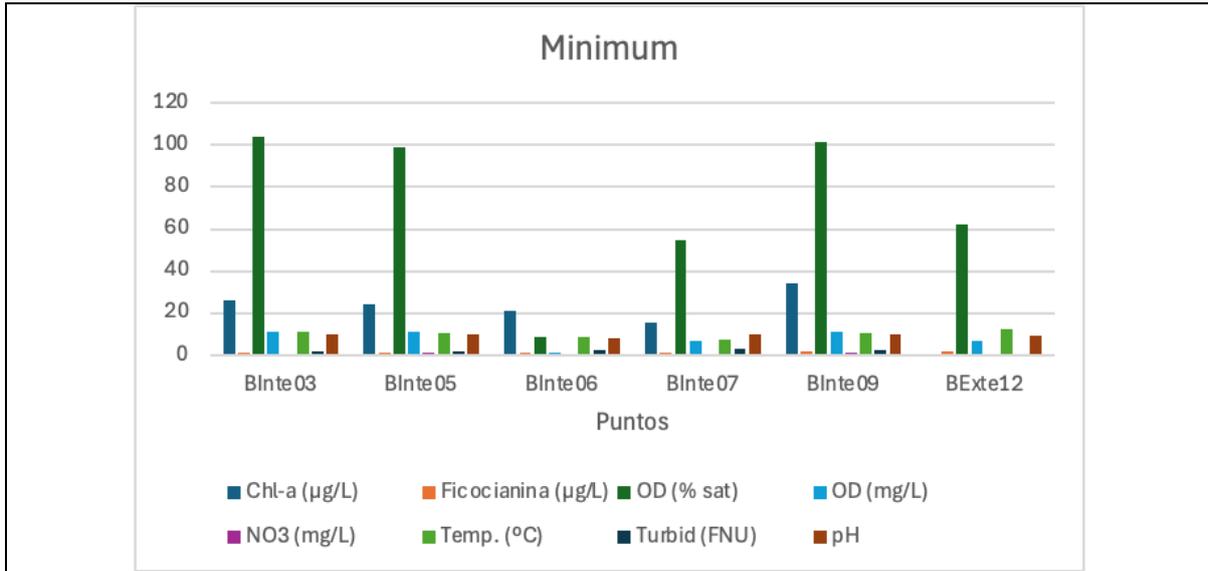
Los gráficos abajo sintetizan las medias, las medianas, los máximos y los mínimos de los parámetros por cada punto.

**Figura 9** – Valores promedio, medianos, máximos y mínimos de los parámetros por cada punto de la Bahía Interior de Puno (BInte03 a BInte09) y del punto frente a la estación de bombeo de Chimu (BExte12), a la salida del canal de Chimu, en la Bahía Exterior de Puno. Las unidades en el eje vertical son las indicadas al lado de la leyenda de los parámetros (abajo)

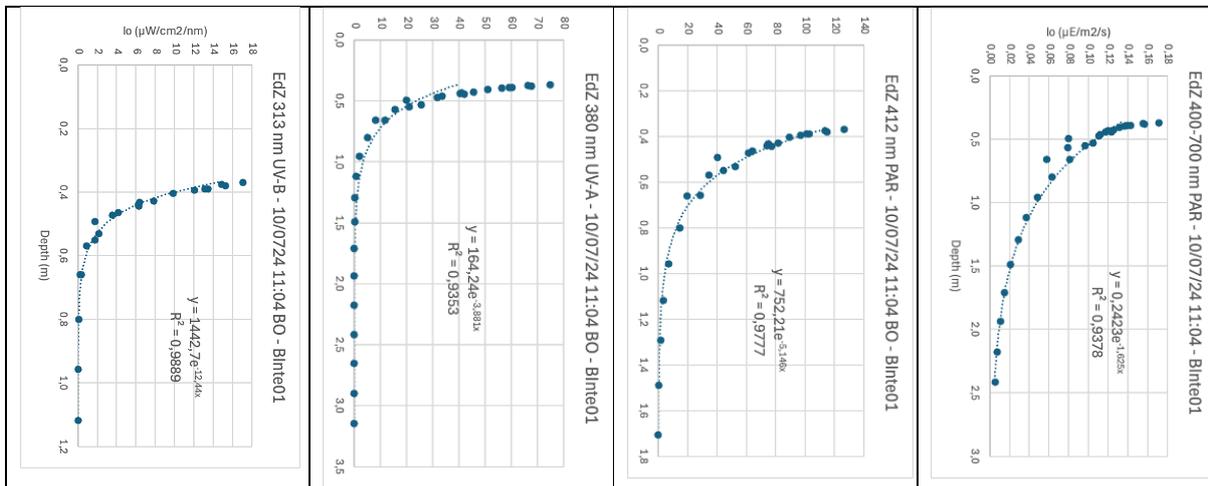
El orden de profundidades crecientes de atenuación ( $Z_{1\%}$ ) de las radiaciones es: UV-B < UV-A < PAR. Los ajustes exponenciales son excelentes con  $R^2 > 0,9$ . El eje vertical es la profundidad y el eje horizontal corresponde a la intensidad de la radiación solar (en  $\mu W/cm^2/nm$  para las longitudes de onda de 313, 380 y 412 nm; y en  $\mu E/m^2/s$  para las longitudes 400-700 nm). Se observó lo propio en cada uno de los puntos.

**Figura 10** – Perfiles verticales de atenuación de las radiaciones solares, con sus ecuaciones, en el punto BInte01.

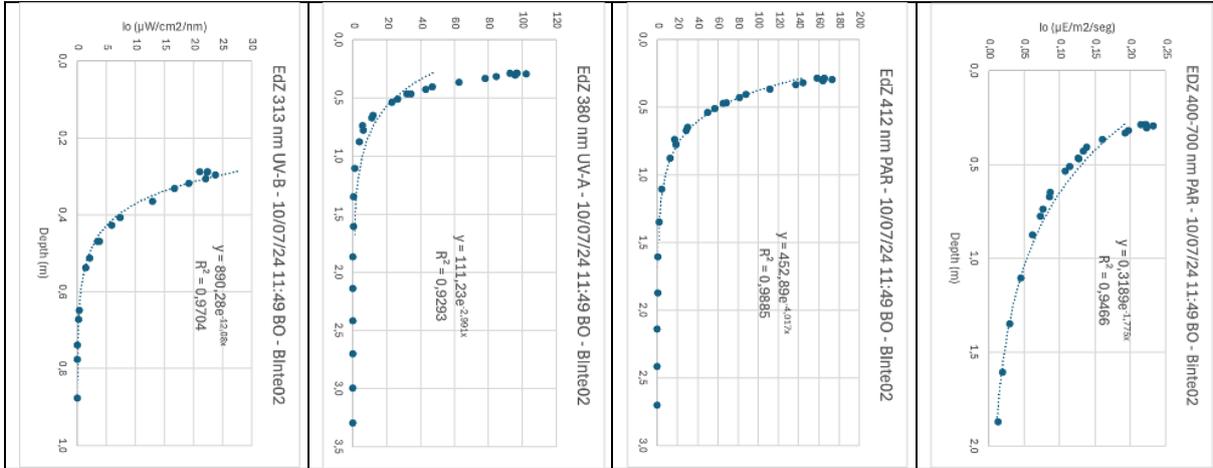
**Figura 11** – Perfiles verticales de atenuación de las radiaciones solares, con sus ecuaciones, en el punto BInte02.

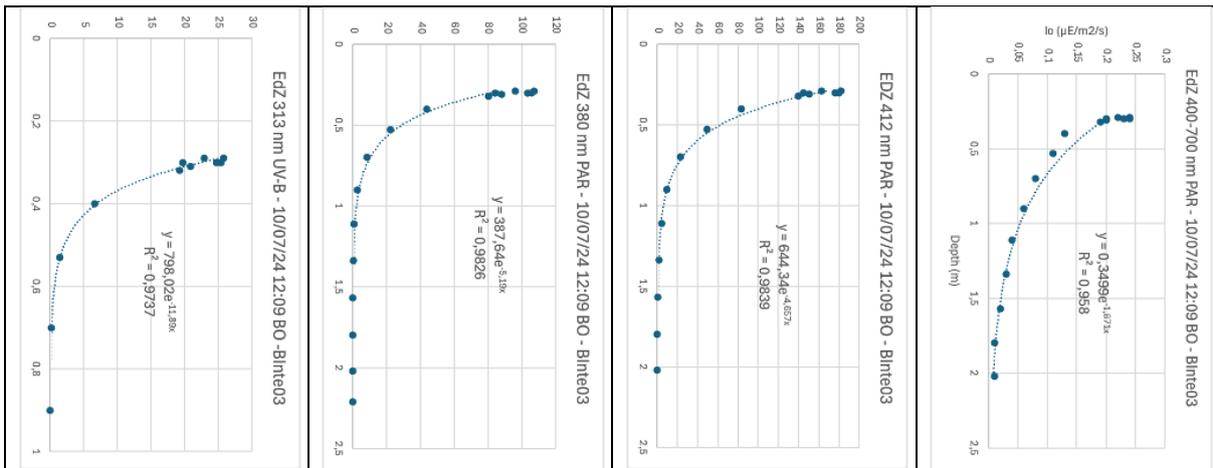
**Figura 12** – Perfiles verticales de atenuación de las radiaciones solares, con sus ecuaciones, en el punto BInte03.

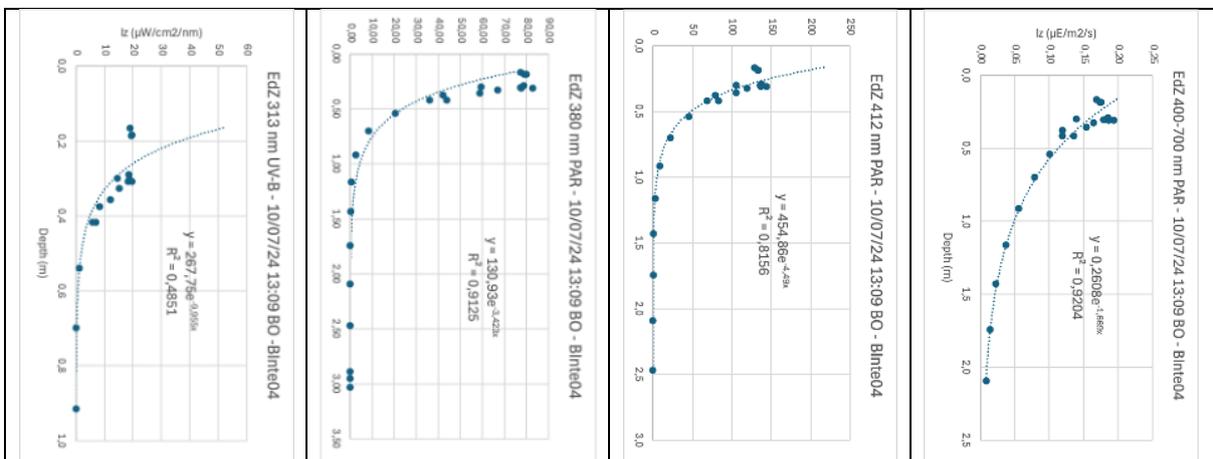
Figura 13 – Perfiles verticales de atenuación de las radiaciones solares, con sus ecuaciones, en el punto BInte04.

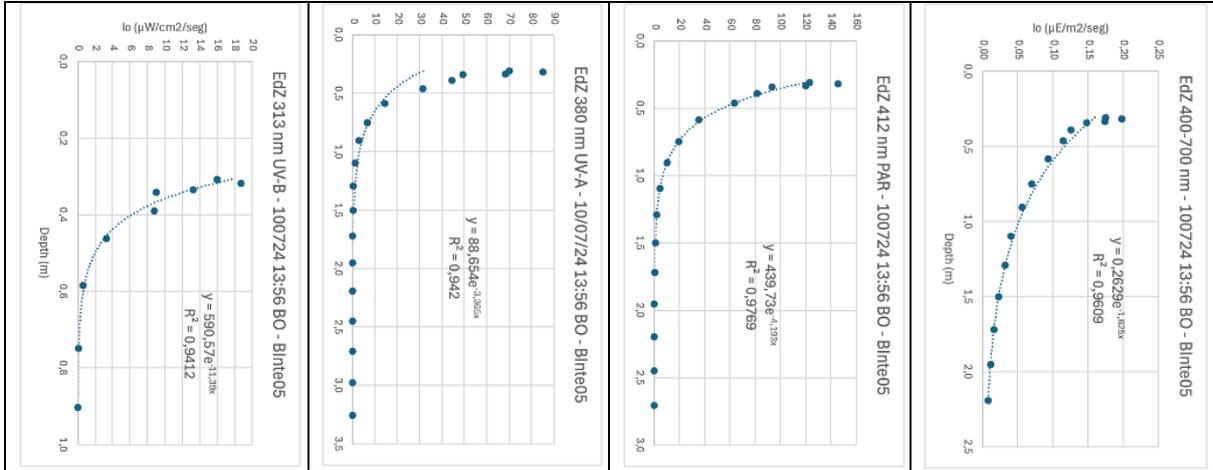
Figura 14 – Perfiles verticales de atenuación de las radiaciones solares, con sus ecuaciones, en el punto BInte05.
