**Autoridad Binacional Autónoma del Lago Titicaca  
OBSERVATORIO PERMANENTE DEL LAGO TITICACA (OLT)**

# **EVALUACIÓN LIMNOLÓGICA DE LA BAHÍA INTERIOR DE PUNO – LAGO TITICACA – Aportaciones de la sonda multiparamétrica y del espectroradiómetro**

**(Campaña: 10-11 de julio de 2024)**

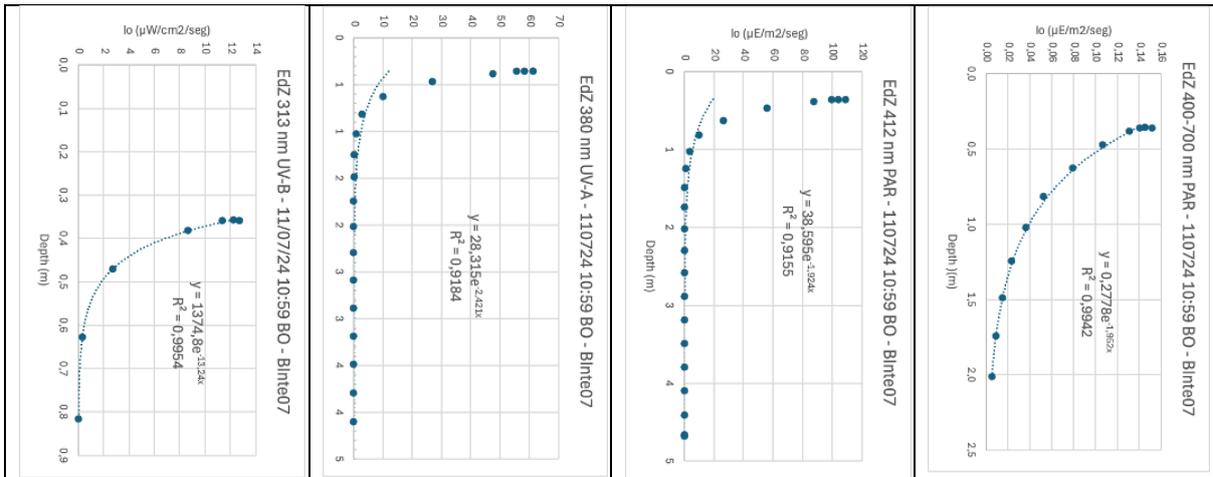
Figura 15 – Perfiles verticales de atenuación de las radiaciones solares, con sus ecuaciones, en el punto BInte07.

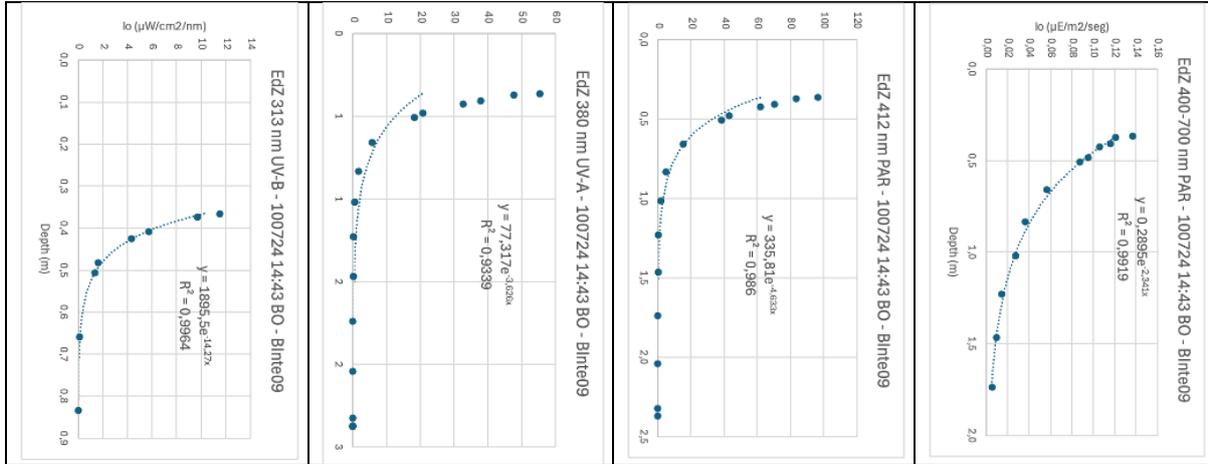
**Figura 16** – Perfiles verticales de atenuación de las radiaciones solares, con sus ecuaciones, en el punto BInte09.

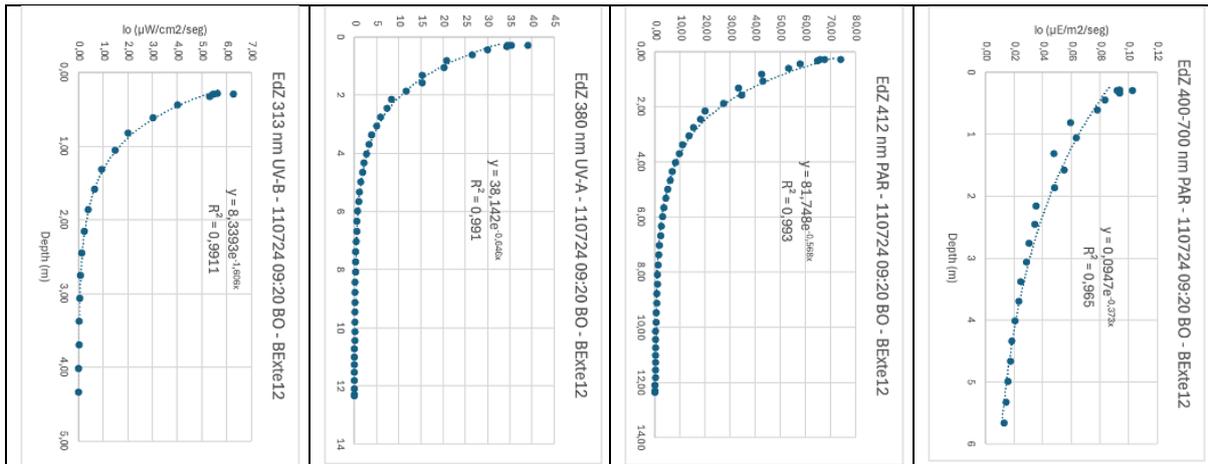
**Figura 17:** Perfiles verticales de atenuación de las radiaciones solares, con sus ecuaciones, en el punto BExte12 - Chimu.

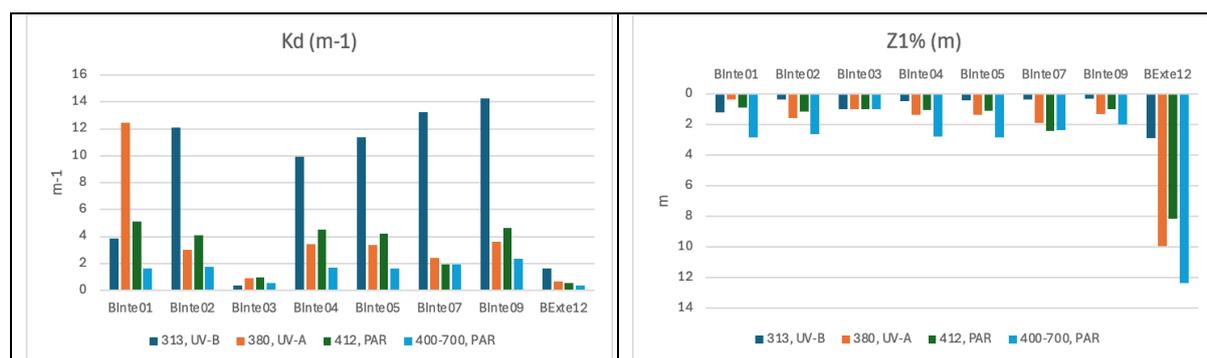
**Figura 18:** Valores del coeficiente de atenuación ( $K_d$ ) y de la profundidad de extinción ( $z_{1\%}$ ) para distintas longitudes de onda (UV-B, UV-A y PAR) en los puntos de la Bahía Interior de Puno (BIP) y en el punto BExte12, ubicado frente a la estación de bombeo de Chimu, en la Bahía Exterior de Puno (BEP).

En el gráfico a izquierda, se comparan los valores del coeficiente de atenuación ( $K_d$ , en  $\text{m}^{-1}$ , en el eje vertical) para las radiaciones UV-B, UV-A y PAR en los distintos puntos de muestreo. En el gráfico a derecha, se presentan las profundidades de extinción ( $z_{1\%}$ , en m, en el eje vertical con valores en orden creciente de arriba hacia abajo) para estas radiaciones, lo que permite una interpretación más sencilla de la profundidad de atenuación lumínica en cada estación.

La Tabla arriba sintetiza las características ópticas de los puntos, graficadas en la Fig. 18 abajo.
